# Plan départemental pour la Protection du milieu aquatique et la Gestion des ressources piscicoles (2017 - 2021) du

# GARD

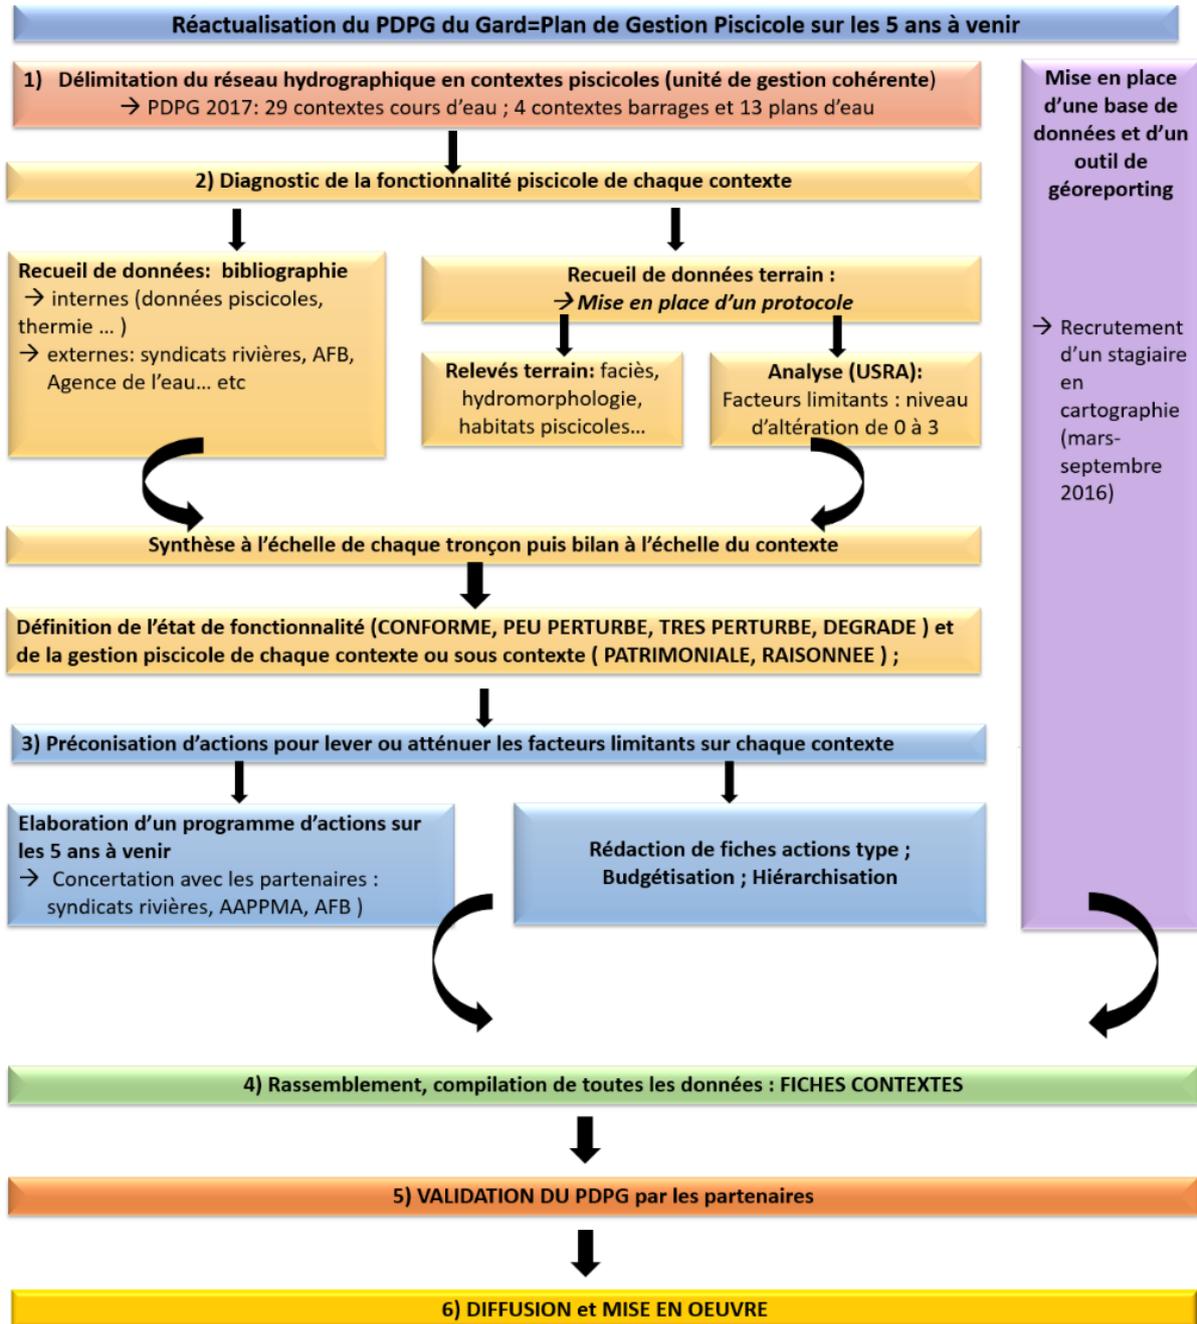
Figure 1 : Synthèse de la méthodologie employée pour la réactualisation du PDPG du Gard (2017- 2021)

La méthodologie complète d'élaboration de la réactualisation du PDPG du Gard est résumée sur la figure 1 ci-dessous.

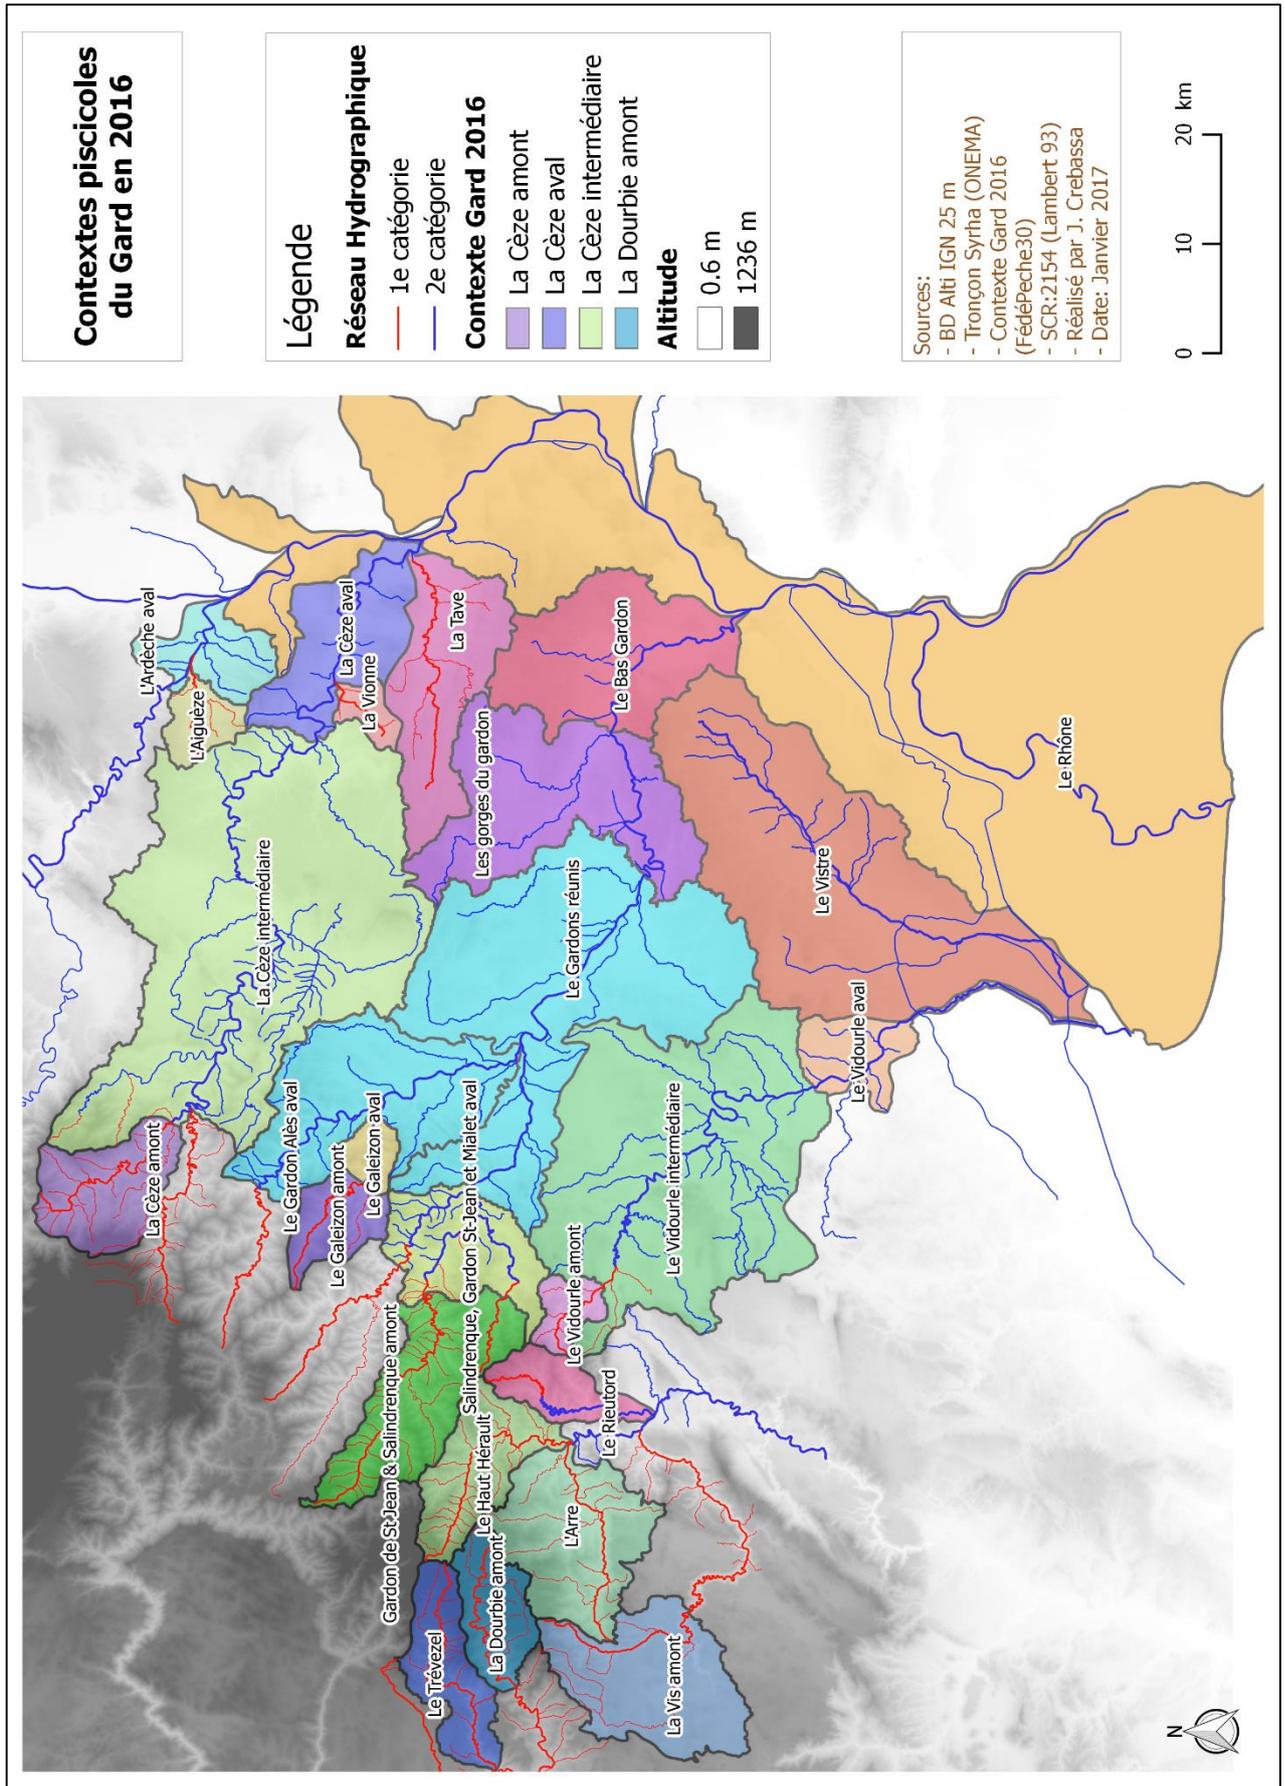
Figure 3: Contextes Piscicoles 2016 du Gard

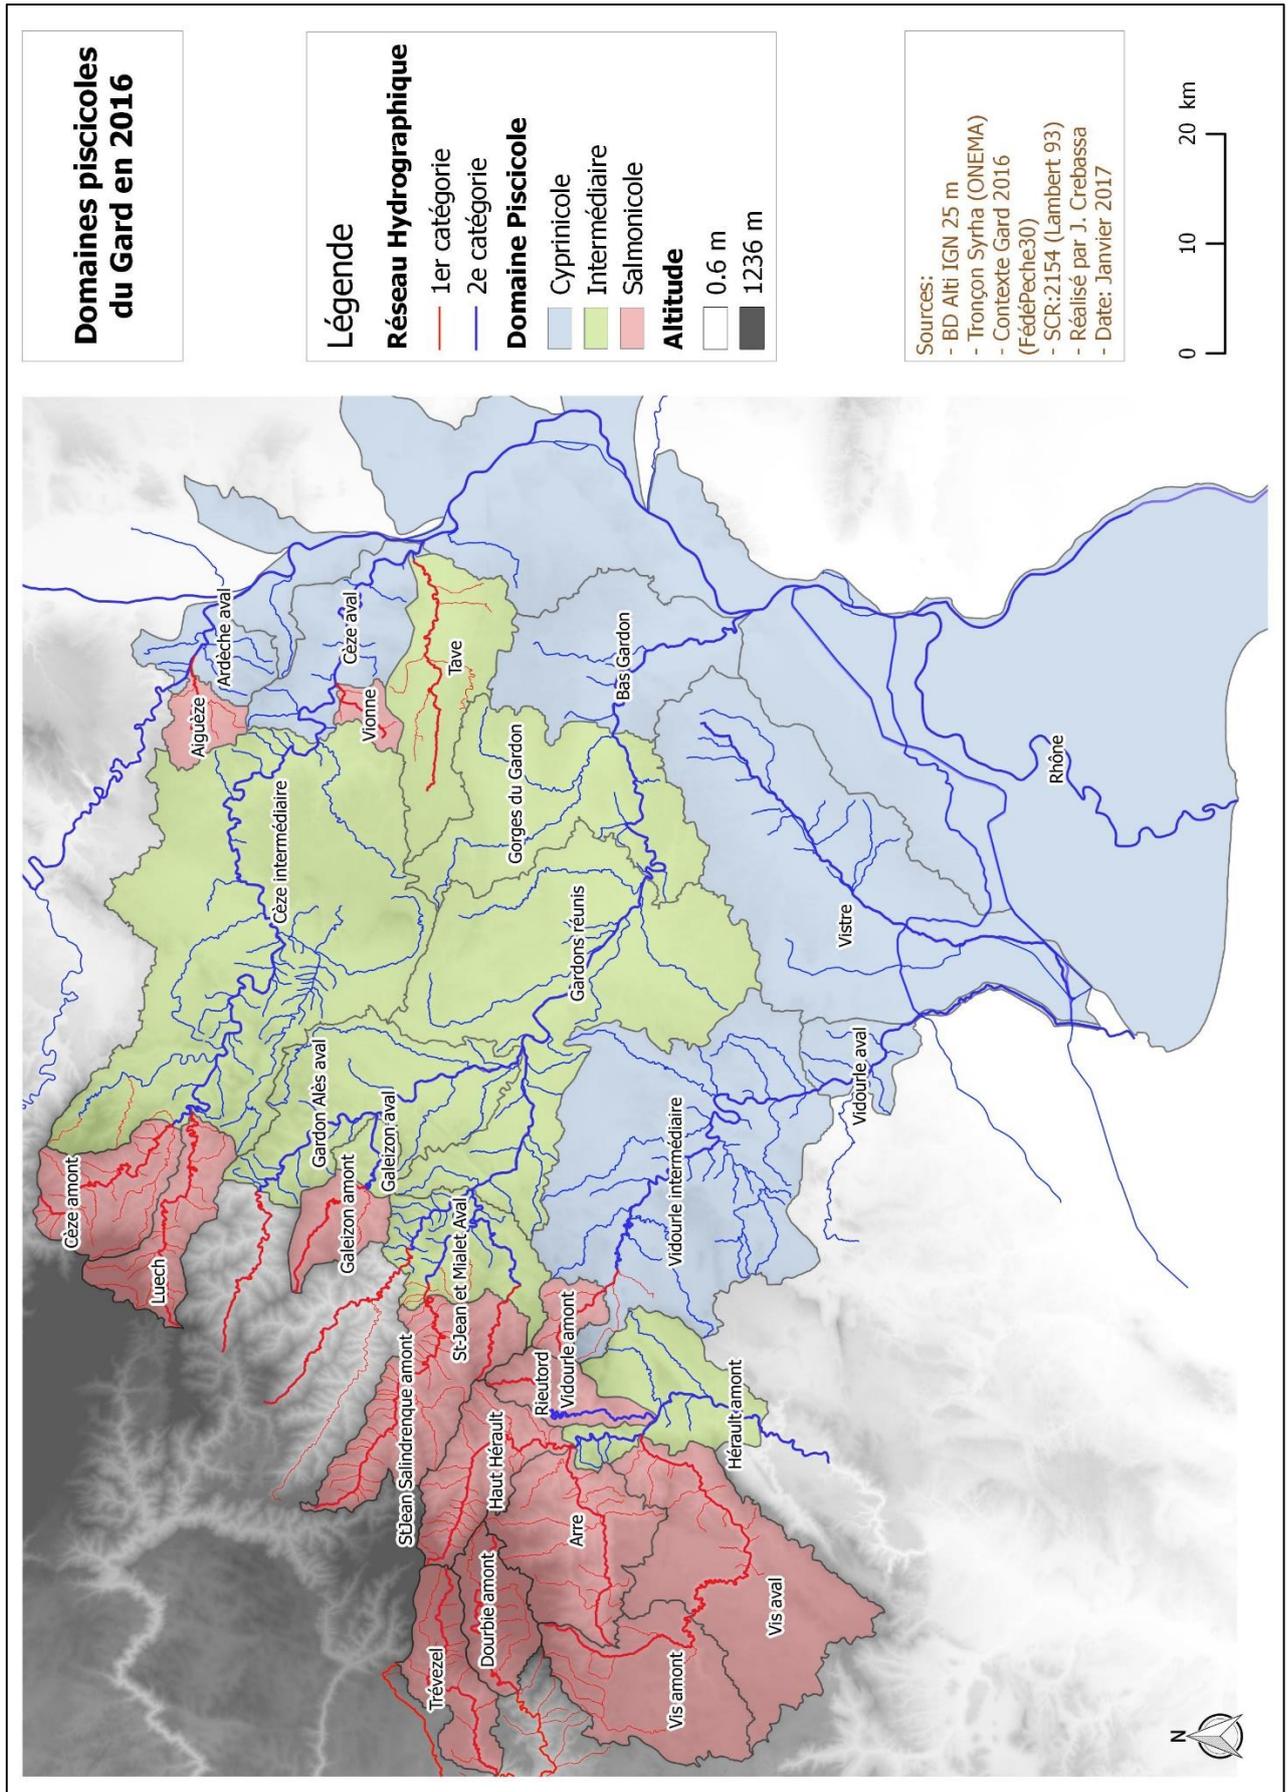
Figure 4: Domaines piscicoles du Gard

Le détail des niveaux biotypologique de Verneaux se trouve en annexe 1

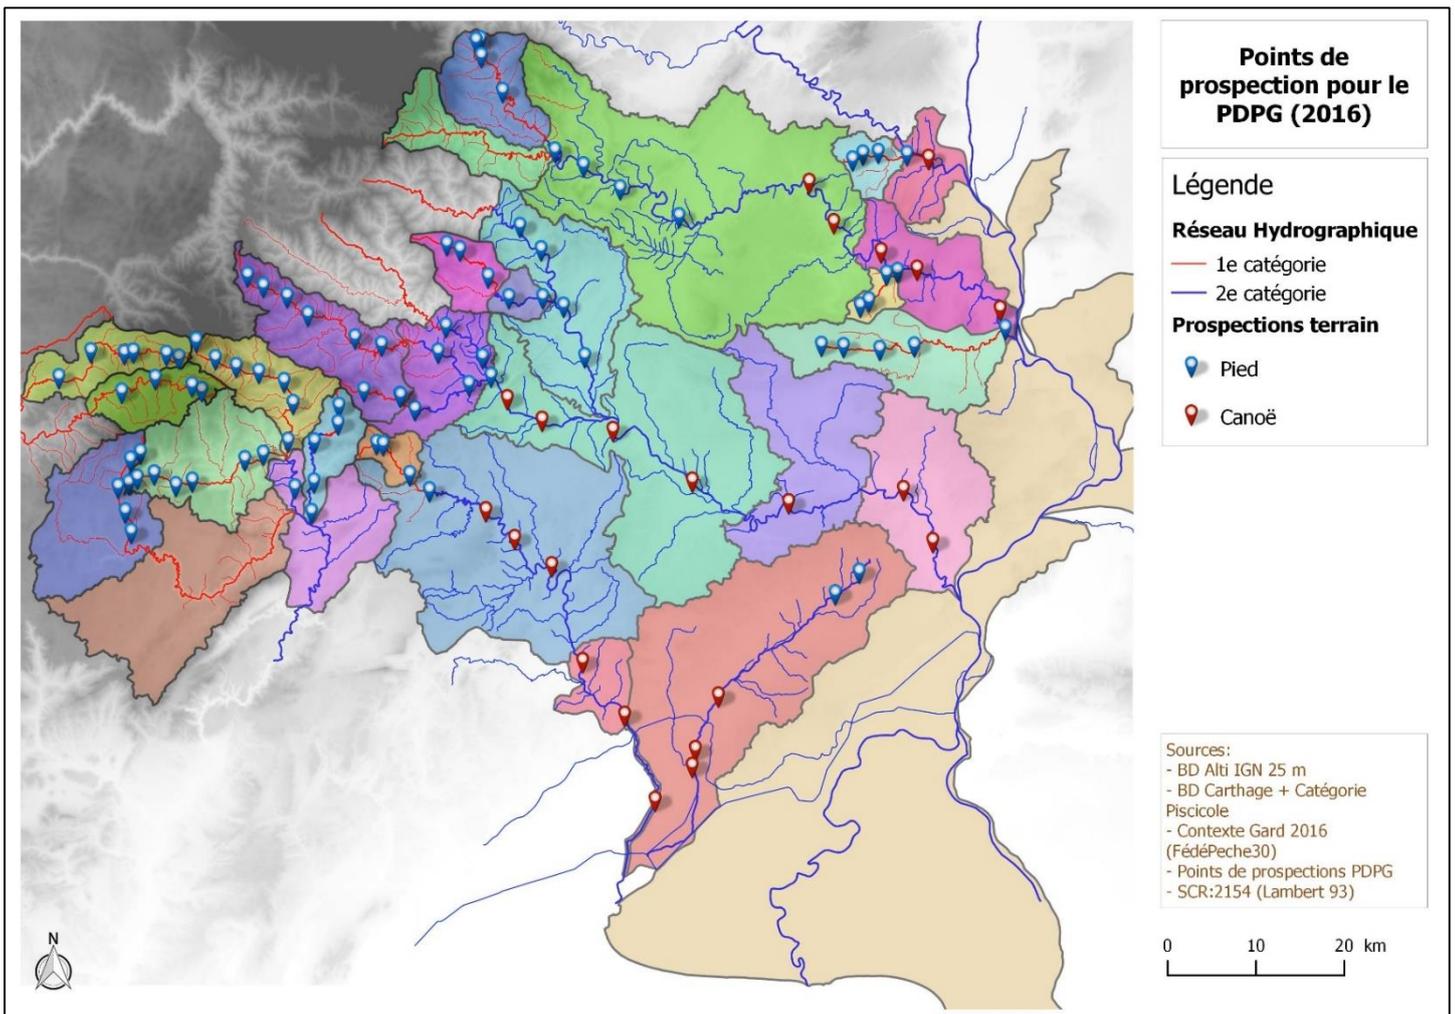
Figure 6: Répartition des points de prospection sur le département

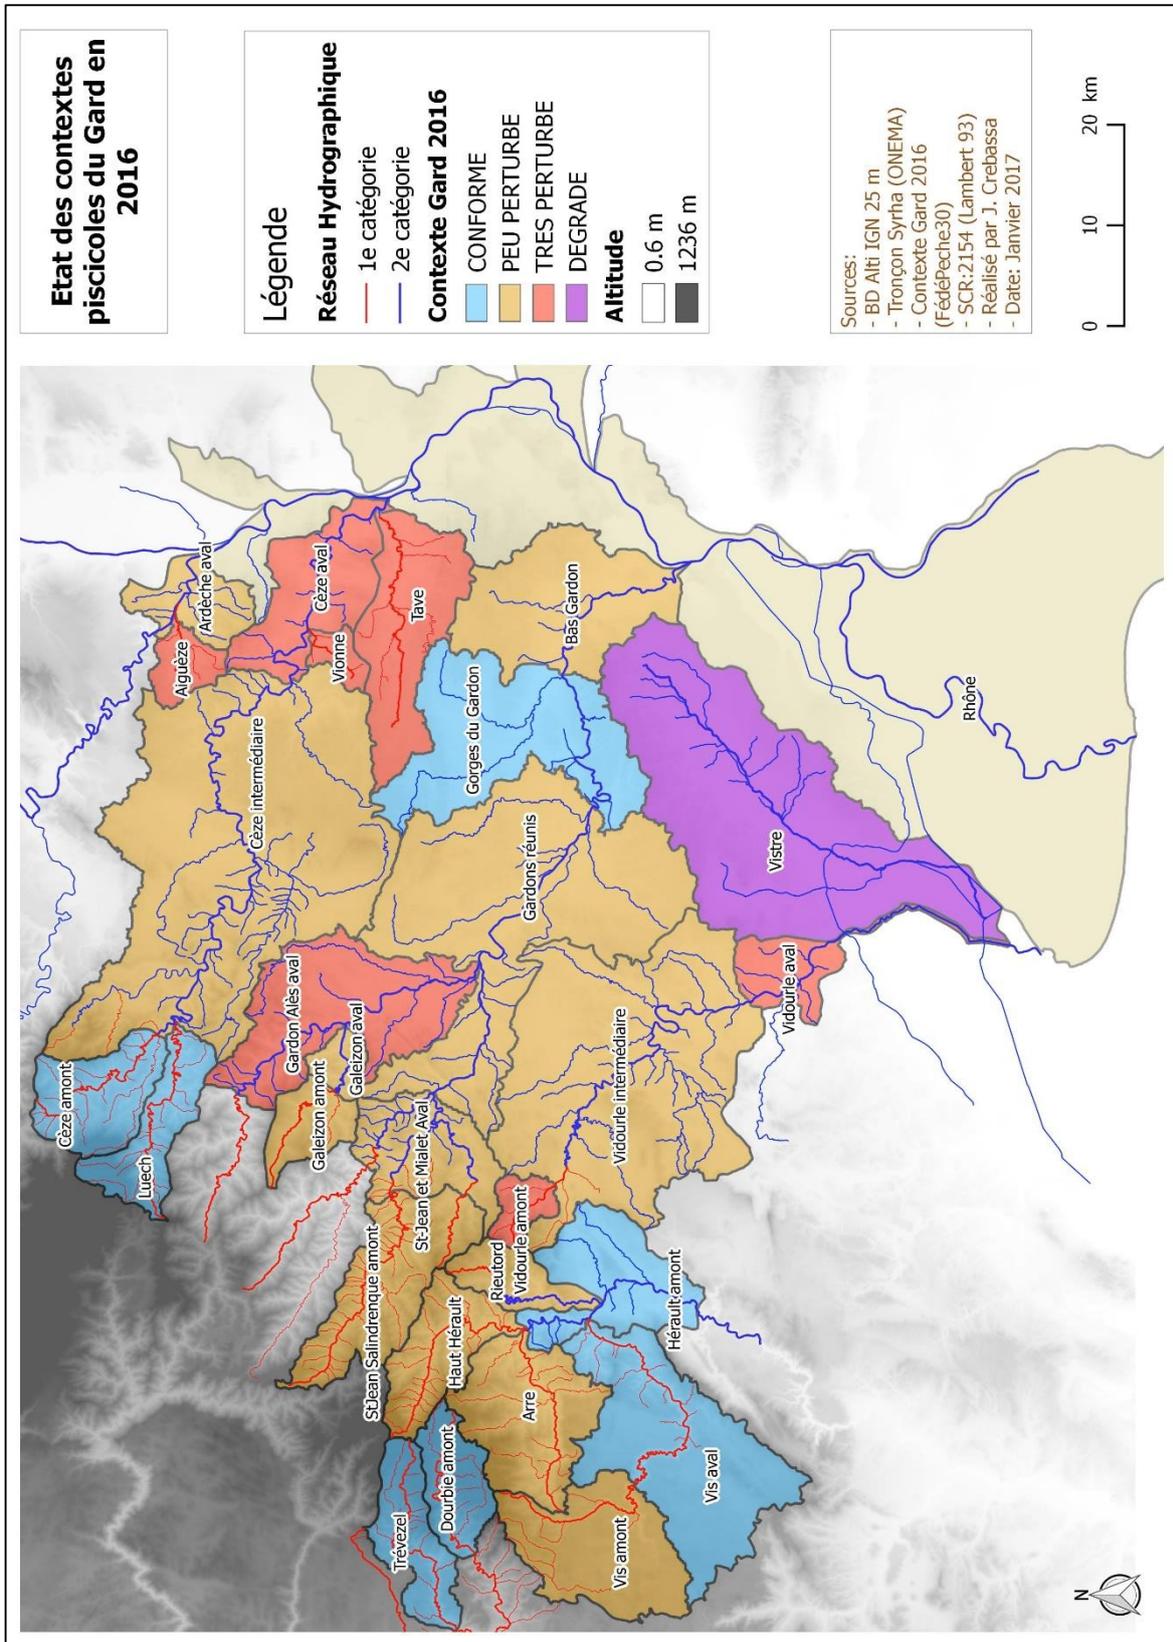
Figure 7: Etats des contextes piscicoles

Contexte **DEGRADE** : Le cycle biologique de l'espèce (ou le cortège d'espèces) repère est interrompu et de fait, l'espèce (ou le cortège d'espèces) n'est plus présent(e) naturellement (hors

repeuplement) dans le contexte. La qualité et la fonctionnalité des milieux aquatiques sont (ou ont été) durablement altérées.

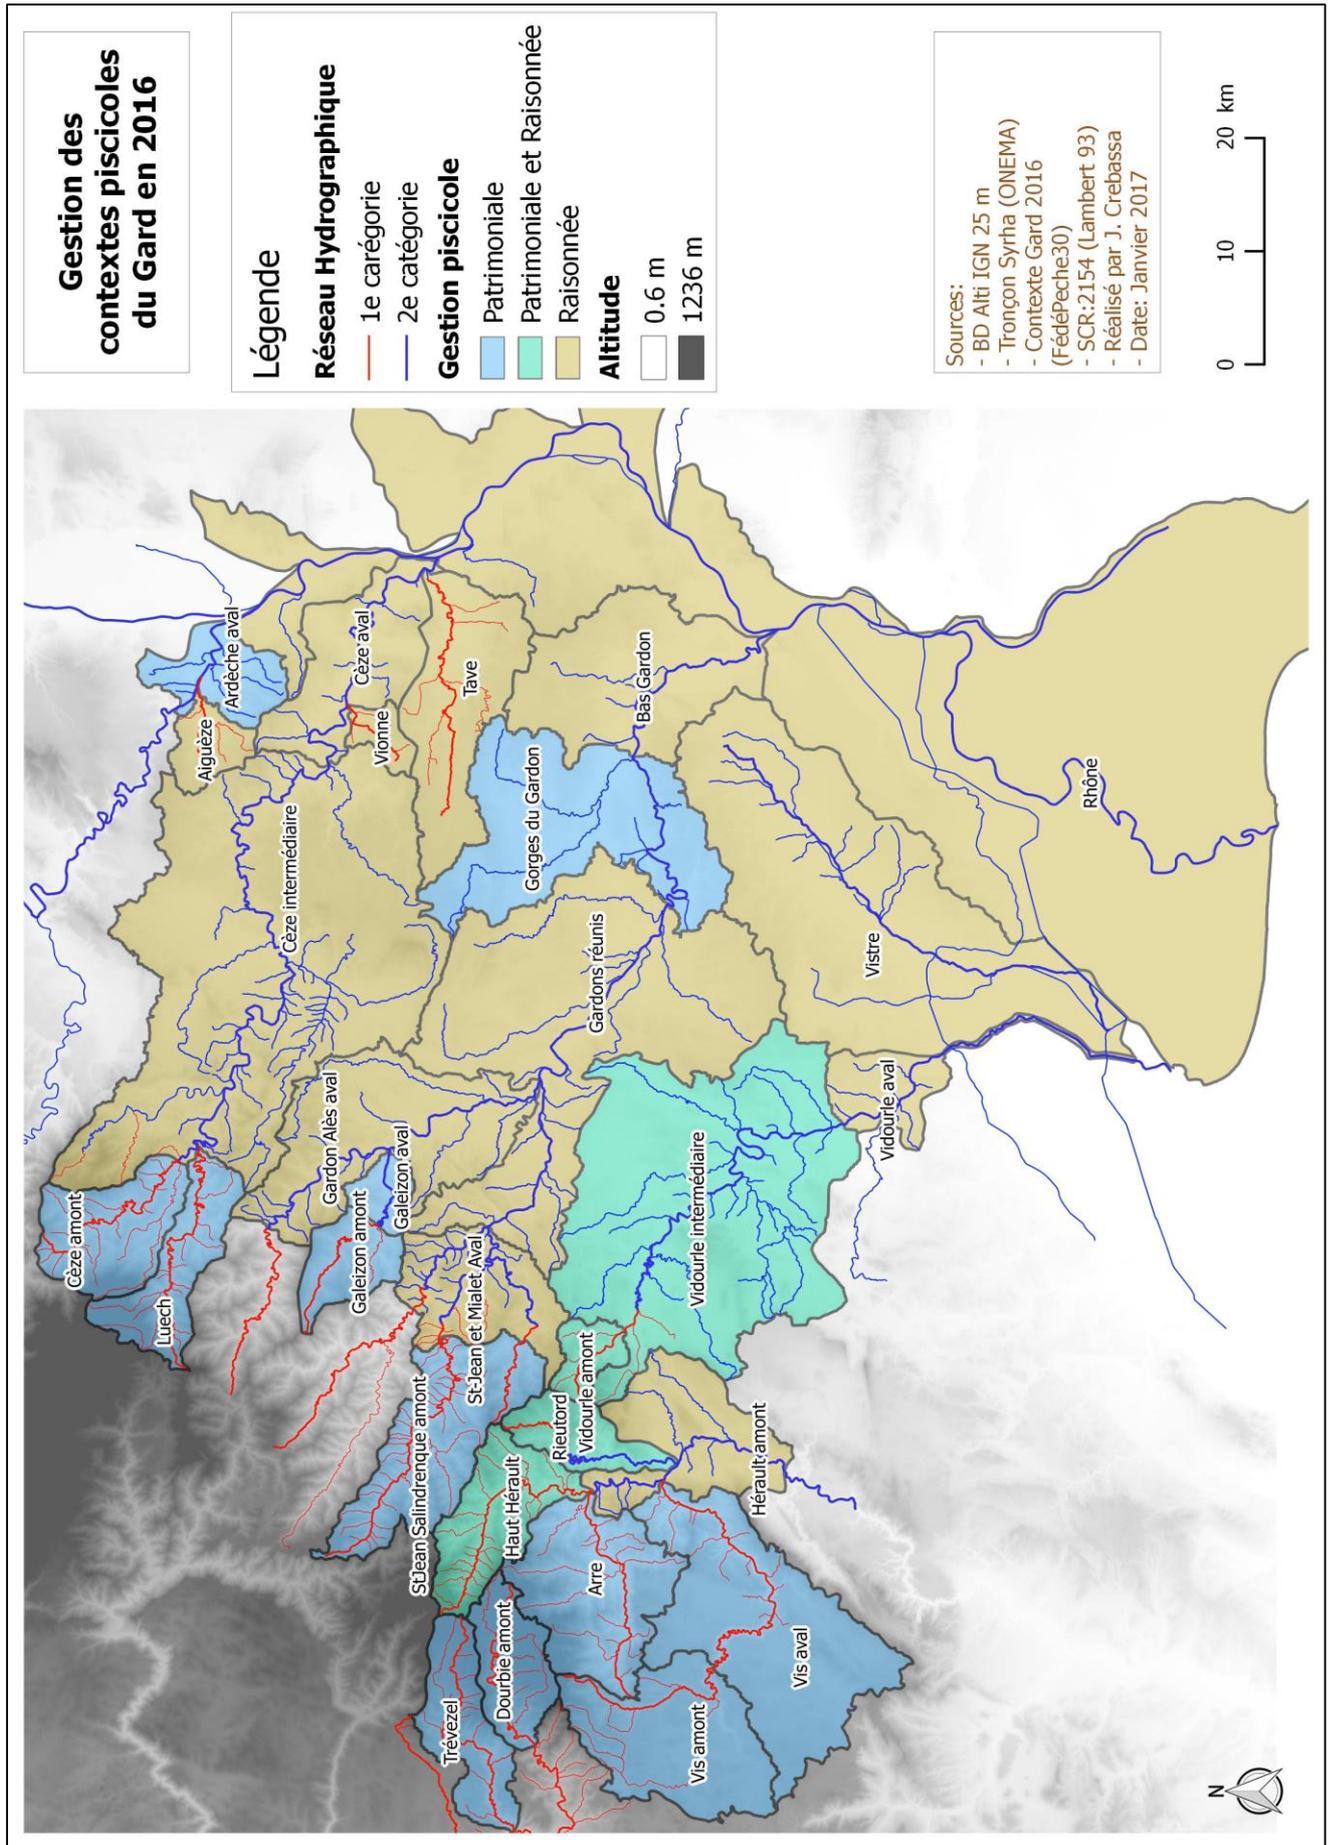
Figure 8: Gestion piscicole préconisée

**GESTION PATRIMONIALE :** La gestion patrimoniale consiste à laisser évoluer les populations piscicoles naturellement, **sans procéder à des renforcements de population par des empoissonnements**. Le gestionnaire devra donc veiller à ne pas introduire de déséquilibres sur les populations naturelles, tout en mettant en œuvre des actions visant à préserver le milieu et/ou agir sur les principales causes de perturbations afin de lever les facteurs limitants identifiés. Ainsi une gestion patrimoniale peut-être préconisée sur des contextes peu perturbés.

Il est à noter que le PDPG ne traite pas spécifiquement de la gestion piscicole dans ses aspects opérationnels (espèces, stades, quantités, ...). **Ces aspects seront à traités au cas par cas avec les AAPMMA et réalisés en relation directe avec la fédération de pêche du Gard.**

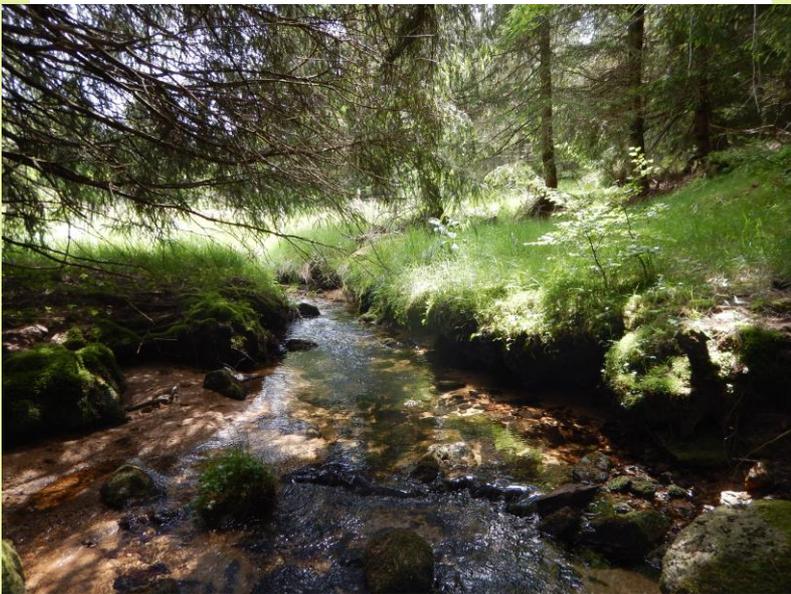
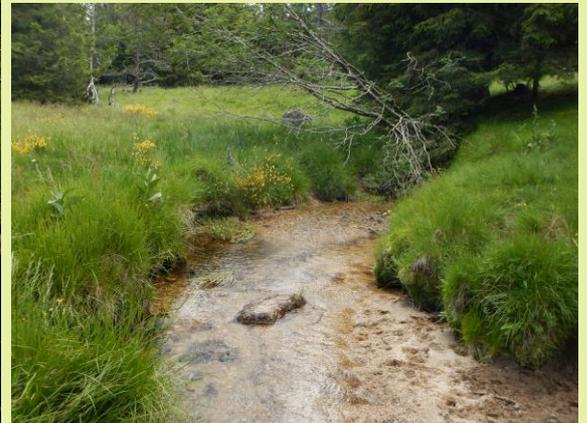
**CONTEXTE:** La Dourbie amont

La source de la Dourbie qui se trouve dans un contexte forestier présente un manque en termes de diversité de faciès et de substrats. De plus, il se trouve être pauvre en habitats piscicoles. Au vue du contexte et de la morphologie du cours d'eau, il semble peu propice d'agir sur ces facteurs. Le Parc National des Cévennes mène des actions pour limiter le phénomène d'enrésinement et le suivi sur la qualité de l'eau sur ce secteur indique qu'il n'y a pour l'instant aucun impact.

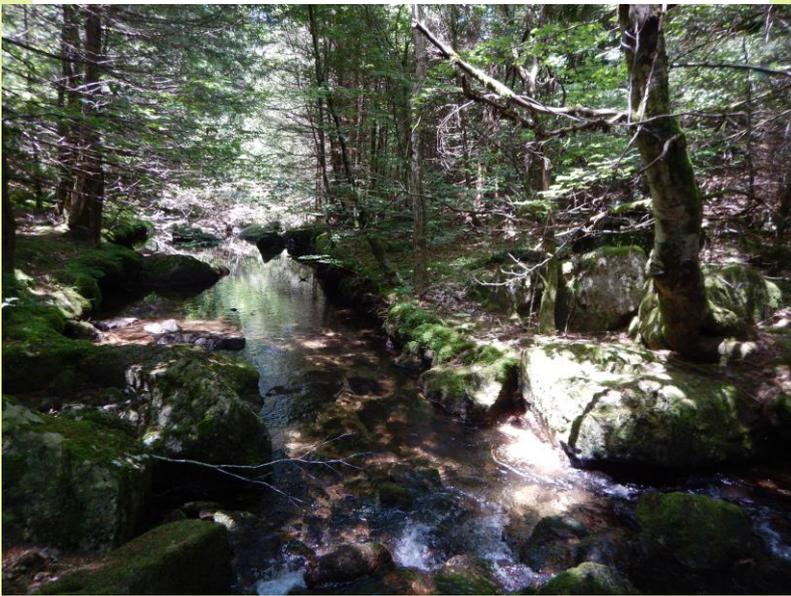
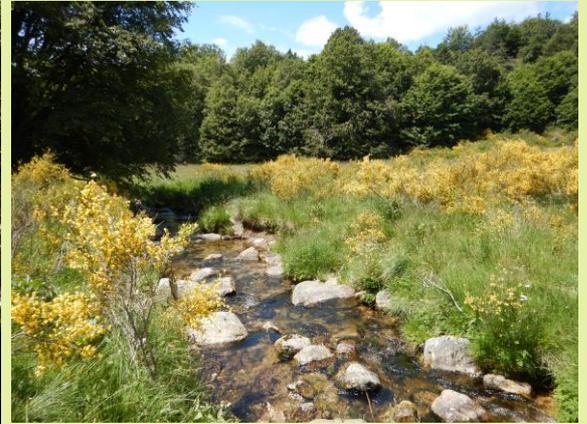
**CONTEXTE:** La Dourbie amont

Ce second secteur de la Dourbie est en assez bon état. Le secteur a tendance à s'ensabler puisque le sable est le substrat majoritairement présent avec la dalle. De ce fait, aucune zone optimale pour la reproduction de la truite fario n'a été recensée.

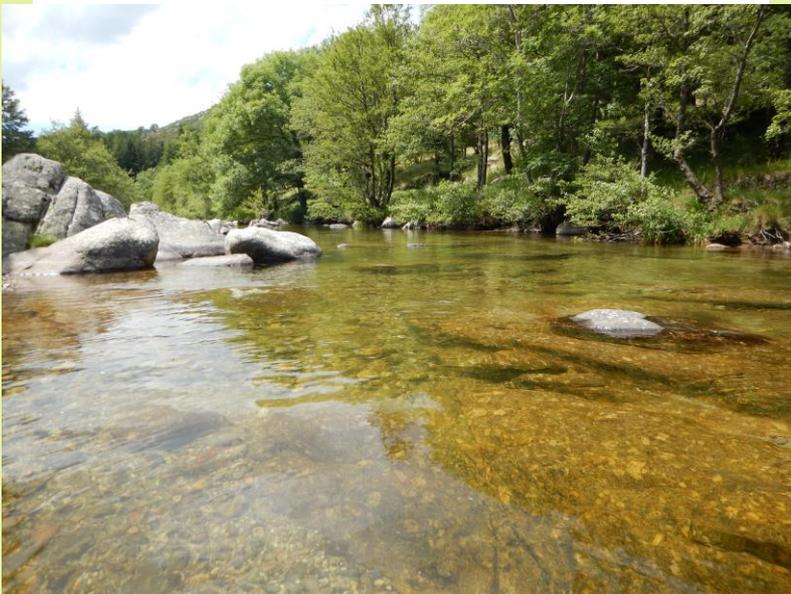
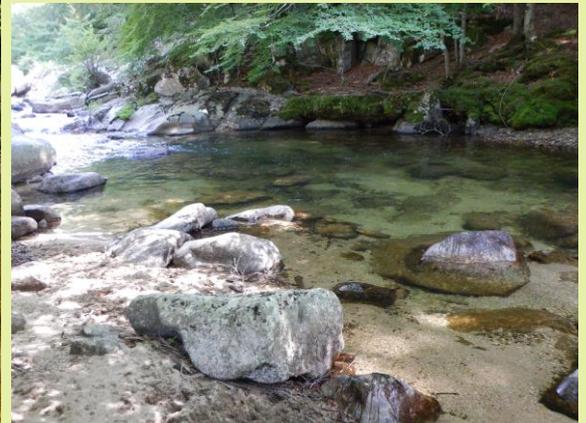
CONTEXTE: La Dourbie amont

Ce secteur est en bon état malgré un indice frayère qualifié de moyen au vue de la surface de l'USRA. Trois frayères potentielles de petites tailles ont été repérées. D'après le réseau de suivi pêche électrique de l'ONEMA, la population de truites est bien présente sur la station (2015). La strate arbustive et la strate herbacée de la ripisylve sont manquantes en rive droite. Ceci est à mettre en lien avec l'abreuvement du bétail directement dans le cours d'eau.

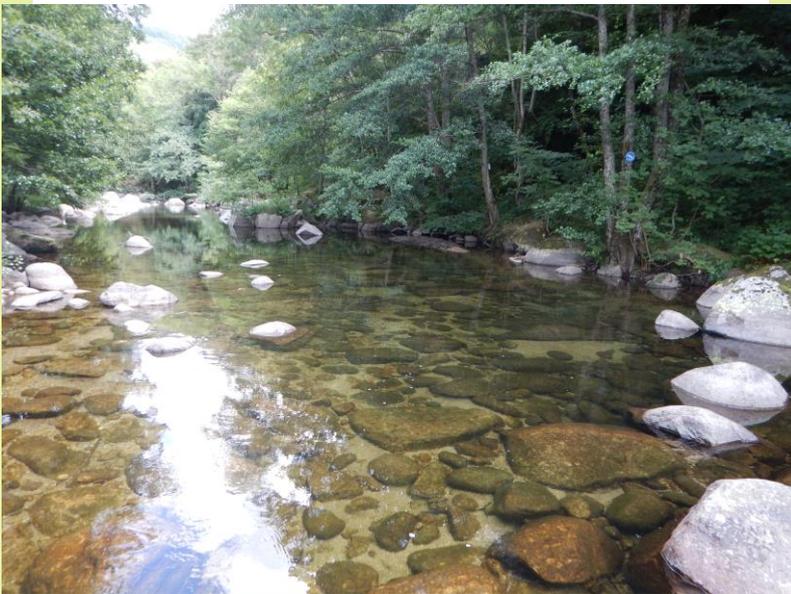
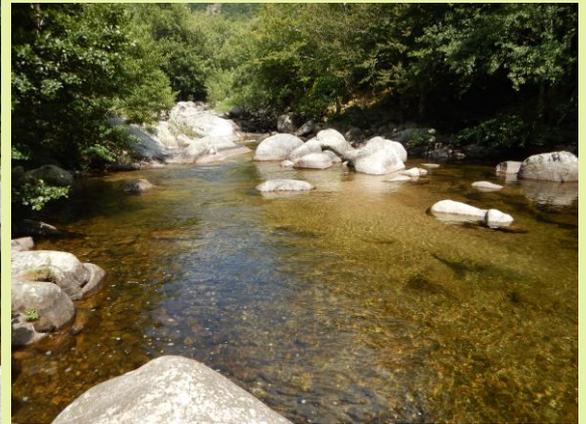
CONTEXTE: La Dourbie amont

Ce secteur aval de la Dourbie est en bon état. Le milieu essentiellement composé de blocs n'est pas propice à la présence de frayères, ce qui explique ce déficit. Il est à noter un projet sur le Valat de Duzas (200m en amont) qui consiste à remplacer un pont busé actuellement infranchissable par un autre franchissable. L'analyse s'opère sur l'état actuel mais une fois le projet réalisé par le syndicat du Tarn amont, cet affluent deviendra accessible. Il est également à noter la présence d'un camping et de sentiers pédestres à proximité qui peuvent être une potentielle source de perturbation sur le secteur. Enfin, de l'aquarandonnée pratiquée plus en amont sur ce secteur pourrait engendrer une destruction accidentelle de frayères malgré l'arrêté préfectoral qui encadre cette pratique.

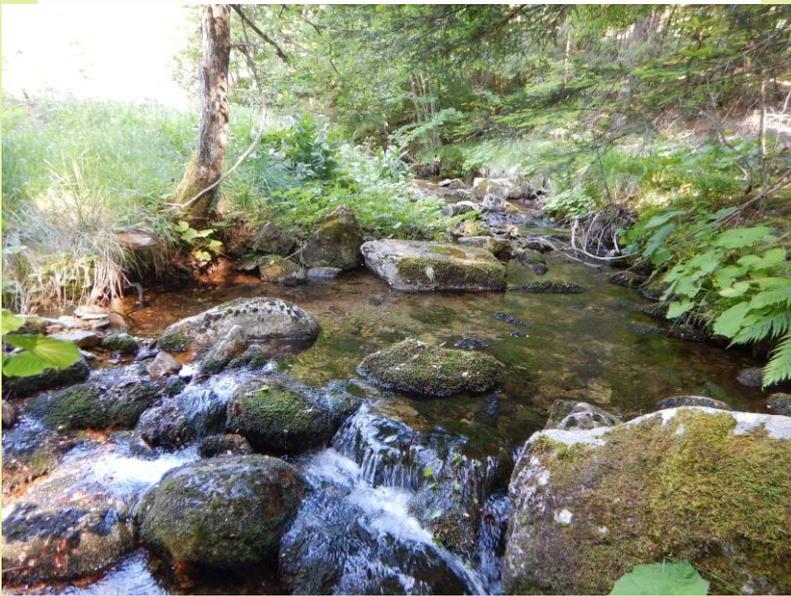
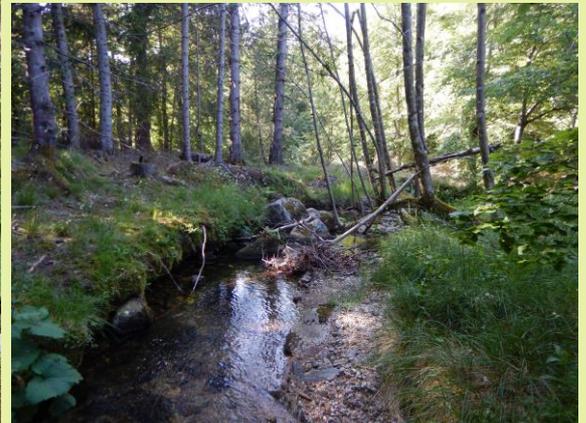
CONTEXTE: Le Trévezel

La source du Trévezel est en bon état, sa situation géographique fait que ce cours d'eau qui traverse un espace forestier a peu de pressions anthropiques. La diversité des faciès et des substrats est bonne. Seuls un manque d'habitats piscicoles et de frayères sont notables. Toutefois, notre notation prend en compte seulement les habitats pour individus adultes alors bien que non pris en compte, ce secteur apparaît propice au développement des juvéniles (avis SD30 ONEMA). Au vue de sa morphologie, il est naturel que ce secteur ne possède pas de continuités latérales.

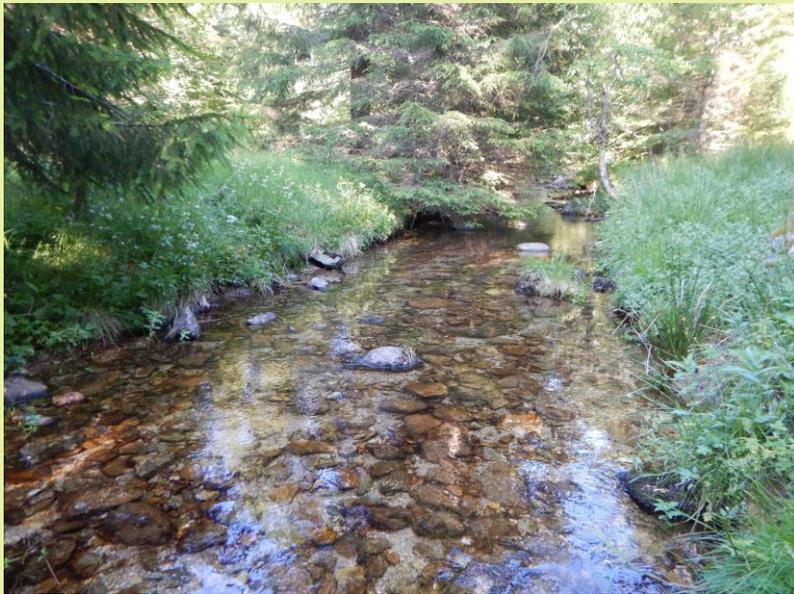
CONTEXTE: Le Trèvezel

Ce second secteur en aval de la source est en bon état. Tout comme le secteur précédent, les facteurs limitants notables sont le manque de frayères et d'habitats piscicoles. Ces propos sont toutefois à nuancer par les résultats de la pêche électrique de suivi faite par la FDP30 en septembre 2015 en amont de ce secteur qui indique que la population de truite est assez stable. Des truitelles ont également été recensées sur ce contexte en gestion patrimoniale. On peut noter également une diversité de substrat faible. Toutefois celui-ci est de qualité pour l'implantation de frayères potentielles à truites et pour faire office d'abris aux juvéniles (avis SD30 ONEMA).

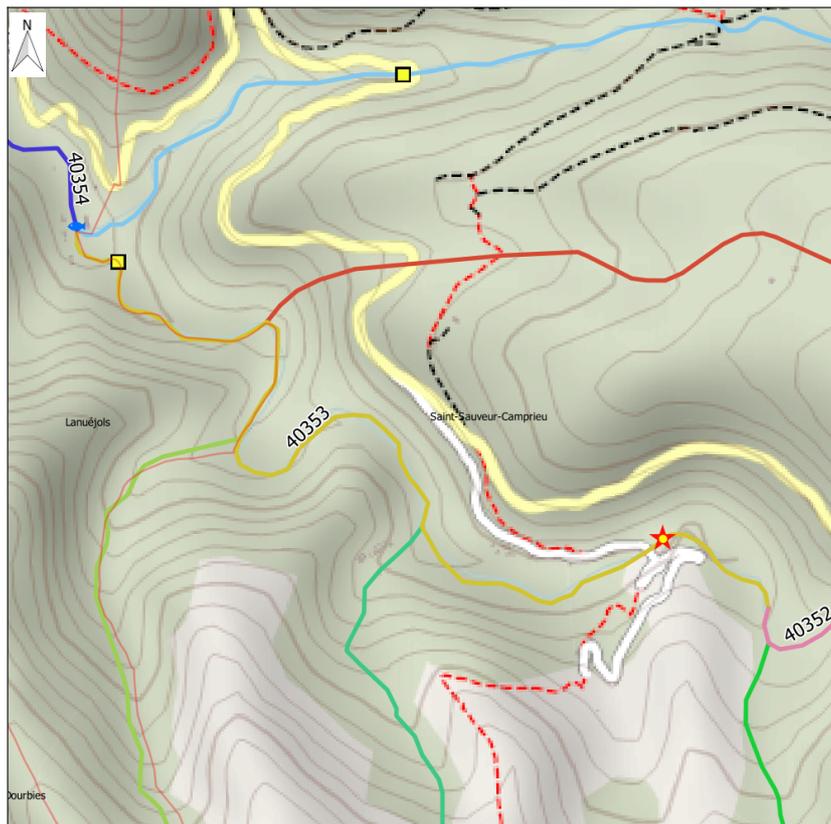
**TRONCON:** 40353

Diagramme occupation du sol  
autour du tronçon dans un  
rayon de 1 km

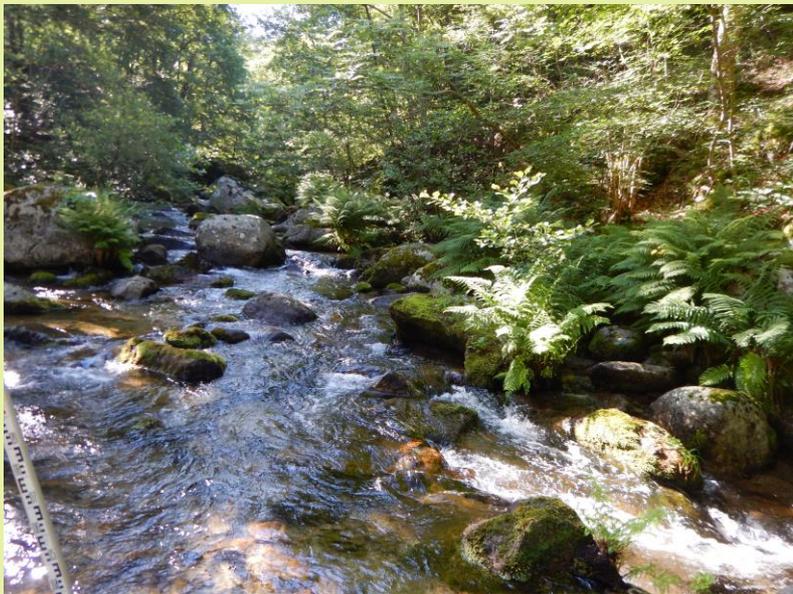
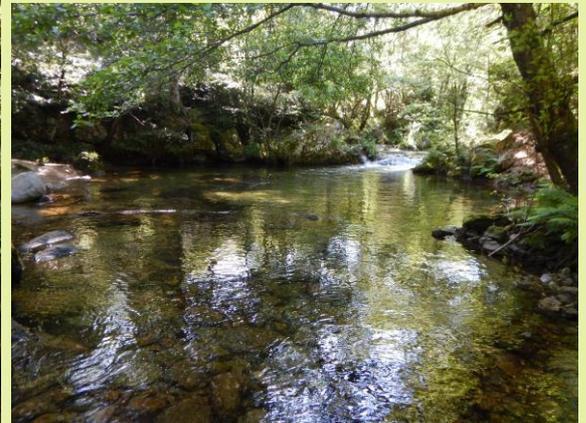
CONTEXTE: Le Trévezel

Ce secteur est en très bon état. Aucune zone de frayère optimale pour la reproduction de la truite fario n'a été recensé. Toutefois les habitats piscicoles sont bien représentés et la diversité des faciès est bonne rendant le milieu très attractif pour l'accueil des truites fario.

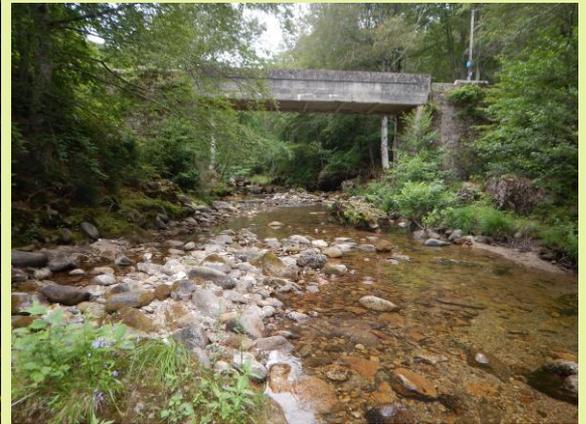
**CONTEXTE:** Le Trèvezel

Ce secteur est en bon état. Un manque d'habitats piscicoles est toutefois notable. Cependant, la diversité des faciès est bonne présentant quelques endroits profonds pouvant faire office d'abris. De même, aucune zone optimale pour la reproduction de la truite n'a été relevé. Le substrat est favorable mais le courant n'est pas assez important par endroits. En amont du secteur prospecté, la bibliographie mentionne des problèmes de piétinements. Le syndicat du Tarn amont agit directement sur cette problématique par l'aménagement de clôtures et d'abreuvoirs.

Il est à noter la présence de deux seuils en aval du tronçon (ROE70931 et ROE70939) à Trèves tous deux franchissables (dont un équipé d'une passe à poissons suivie par l'ONEMA).

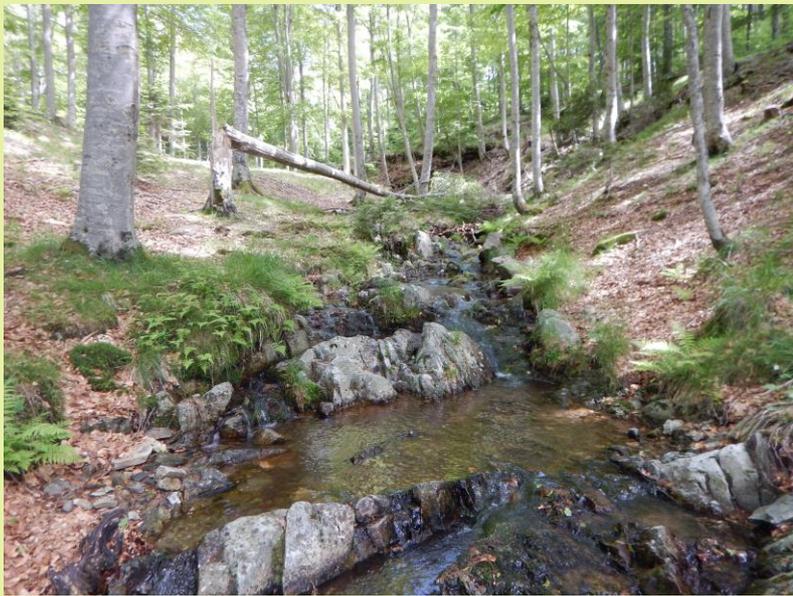
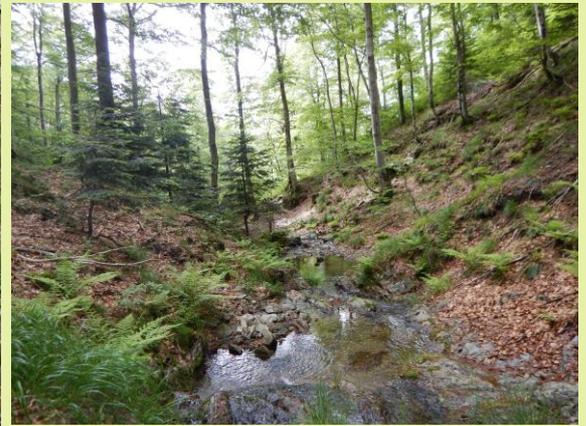
CONTEXTE: Le Haut Hérault

La source de l'Hérault se trouve être dans un contexte forestier où la sylviculture domine avec notamment la présence d'une futaie de hêtre sur l'ensemble du linéaire. De ce fait le milieu est légèrement colmaté par les feuilles qui tombent dans le cours d'eau. Le secteur n'est pas propice au recrutement de la truite.

Outre le passage busé perché à 1 mètre en amont de la source, une chute naturelle de 2 mètres de haut située en aval rend le secteur inaccessible pour la truite.

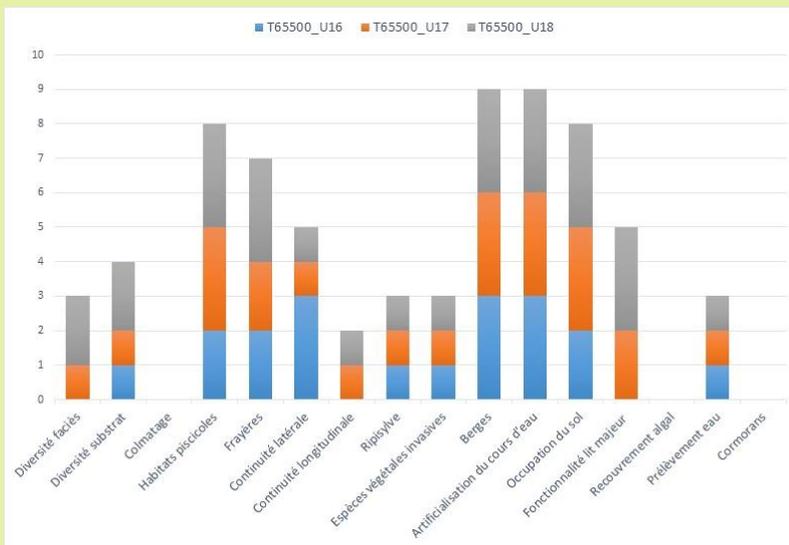
Ce secteur est en état moyen. Des pressions anthropiques sont en partie à l'origine de cet état. En effet, la présence d'un camping et d'une zone de baignade à l'aval du seuil informe d'une fréquentation plus importante l'été, ce qui est source de perturbations et de dégradations. Malgré une part importante de pierres et de blocs, un manque d'habitats et de frayères est notable. Cependant, les résultats de la pêche électrique réalisée par l'ONEMA indiquent qu'une population de truites est avérée sur le secteur, signe que le milieu est propice pour son accueil.

Il est à noter une dérivation du cours d'eau sur tout le linéaire, pour l'irrigation de champs et peut-être aussi pour divers usages du camping. Une étude devra être menée pour savoir si ces usages sont bien avérés, et si des solutions peuvent en découler afin de réduire l'impact de la baisse du débit et du niveau d'eau causé par un tel ouvrage. Enfin, l'aménagement du seuil situé en aval, sur le prochain tronçon permettrait de restaurer un linéaire complet jusqu'à l'amont de Valleraugue.

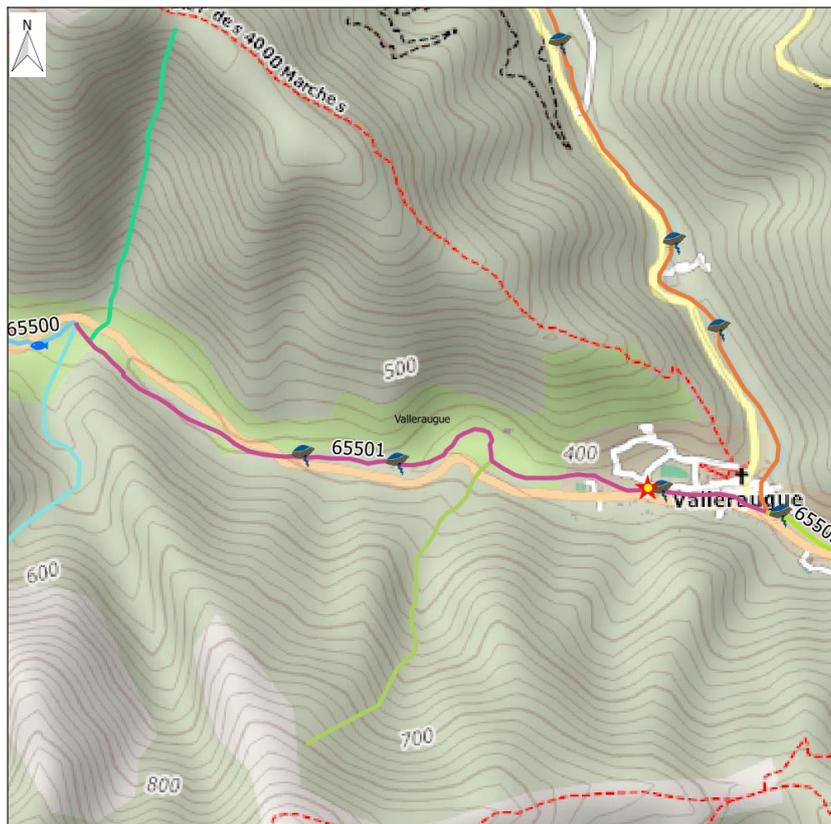
Diagramme occupation du sol autour du tronçon dans un rayon de 1 km

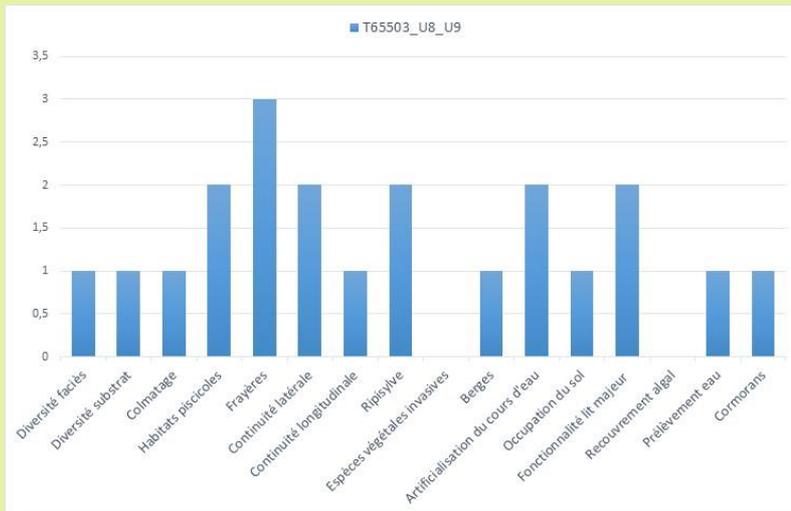
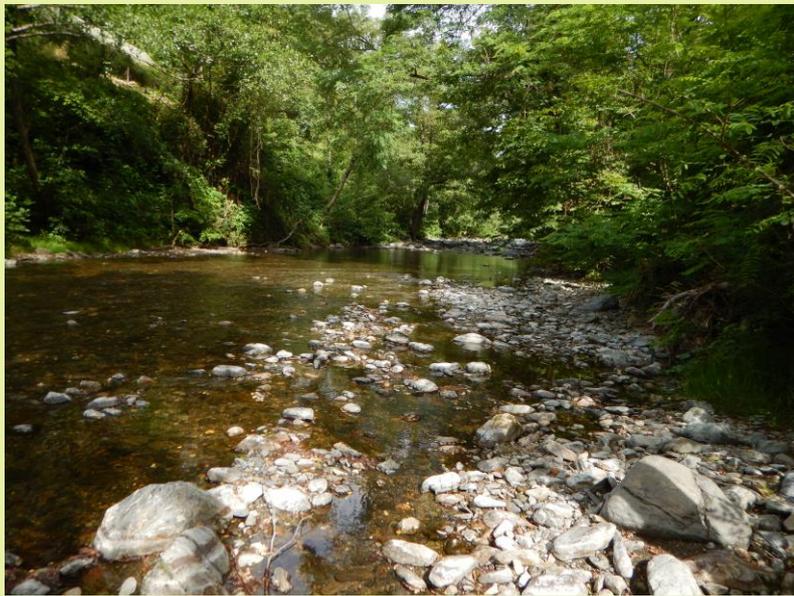
Ce secteur intermédiaire du contexte situé à la sortie de Valleraugue est dans un état que nous pouvons juger de moyen. En effet plusieurs facteurs limitant s'accumulent avec notamment un manque de frayères et d'abris piscicoles dû à une forte présence de galets. De plus, l'artificialisation du cours d'eau est marquée avec en rive gauche un mur de soutenance de la route, et en rive droite un jardin surplombant la roche mère à environ 3m de hauteur. L'accès à ce jardin se fait par un pont suspendu (piéton) et par un passage à gué où les engins traversent à même le cours d'eau (source de dégradations et de pollutions ponctuelles).
