# Plan départemental pour la Protection du milieu aquatique et la Gestion des ressources piscicoles (2017 - 2021) du

# GARD

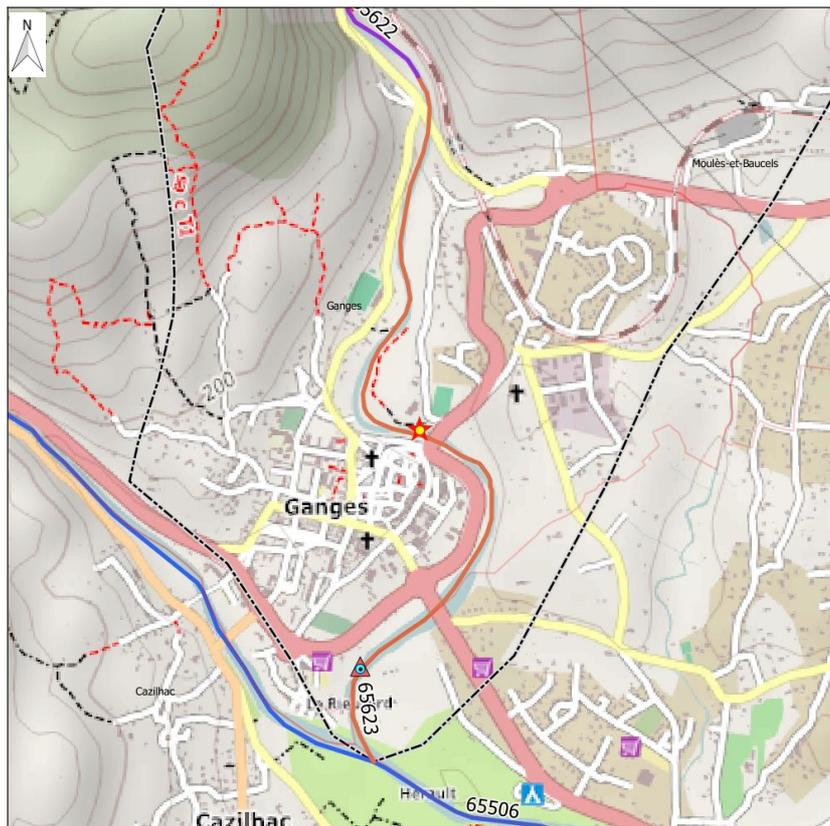
Diagramme occupation du sol autour du tronçon dans un rayon de 1 km

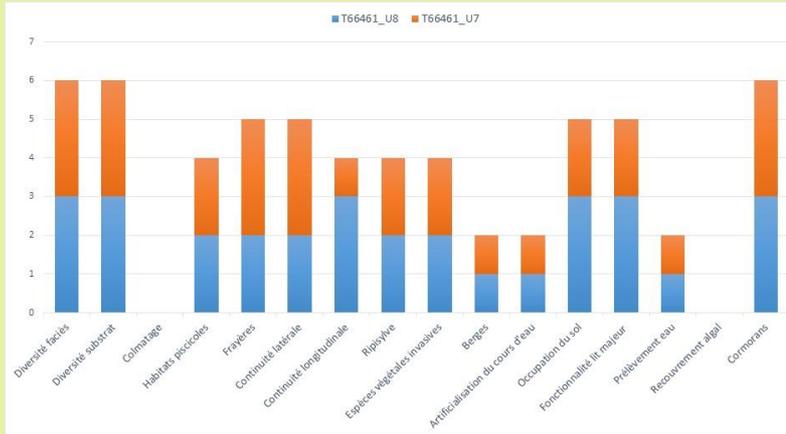
La diversité des faciès et des substrats est faible sur ce secteur, un grand chenal lentique s'étend sur les deux USRA prospectés. Deux seuils infranchissables se situent en amont et en aval de ces deux USRA, ce qui impacte sur la diversité des faciès sur ce secteur. Les habitats piscicoles sont moyennement représentés et il n'y a pas de zones de reproduction pour le brochet ni de zones refuges (absence de continuité latérale). La ripisylve est dégradée en rive gauche avec une forte présence d'espèces invasives (cannes de provence en majorité). De plus, tout comme sur l'ensemble du tronçon le secteur est cloisonné (nombreux seuils infranchissables) limitant la libre circulation des espèces piscicoles dont le brochet (espèce présente sur ce secteur même si absence de données piscicoles) .

Il apparaît donc important d'agir sur la continuité longitudinale sur ce secteur (étude sur l'usage des seuils dans l'éventualité de leur effacement) ainsi que sur la ripisylve (arrachement canne de provence) en premier lieu. Ensuite une diversification de l'habitat par pose d'abris ligneux dans le cours d'eau peut être envisagée.

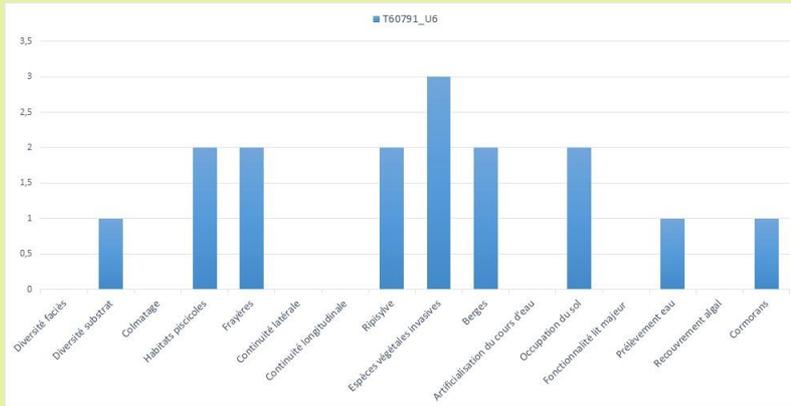
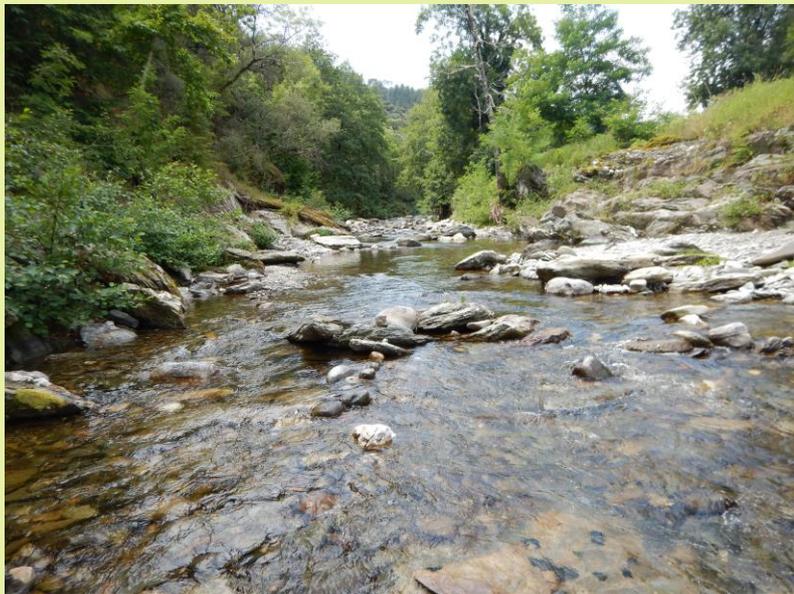
Sur ce secteur qui se situe en aval de Saint André de Valborgne (lieu-dit le Lozert), la diversité des faciès est bonne mais les habitats piscicoles et les frayères à truites font légèrement défaut. Ce secteur est pêché depuis 2014 par la fédération de pêche du Gard (inventaire). Les résultats ont mis en évidence la présence d'un peuplement piscicole assez structuré, les individus adultes sont bien représentés comme les truitelles.

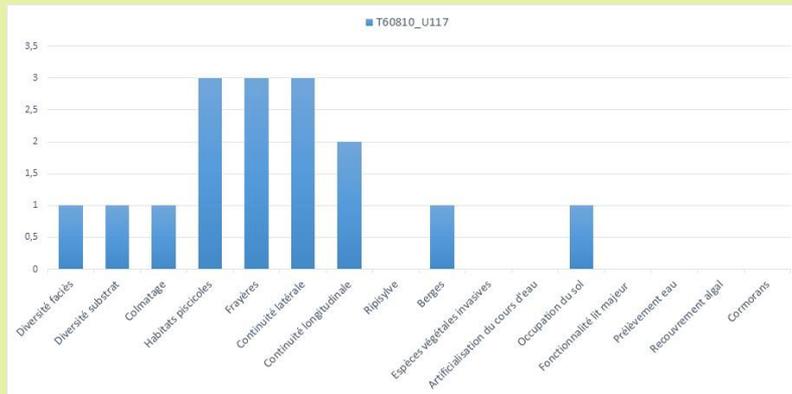
La source de la Salindrenque est en assez bon état. Aucune zone optimale pour le frai de la truite n'a été observé et les habitats piscicoles sont peu représentés. Toutefois les enjeux sur ce secteur sont modérés puisqu'il est inaccessible à cause d'une chute naturelle infranchissable.

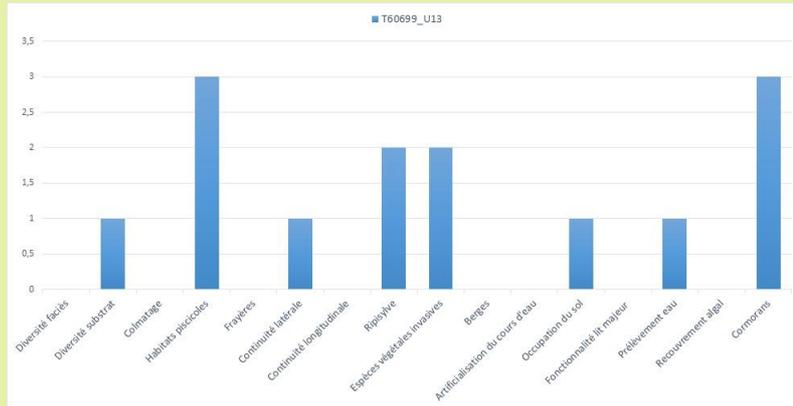
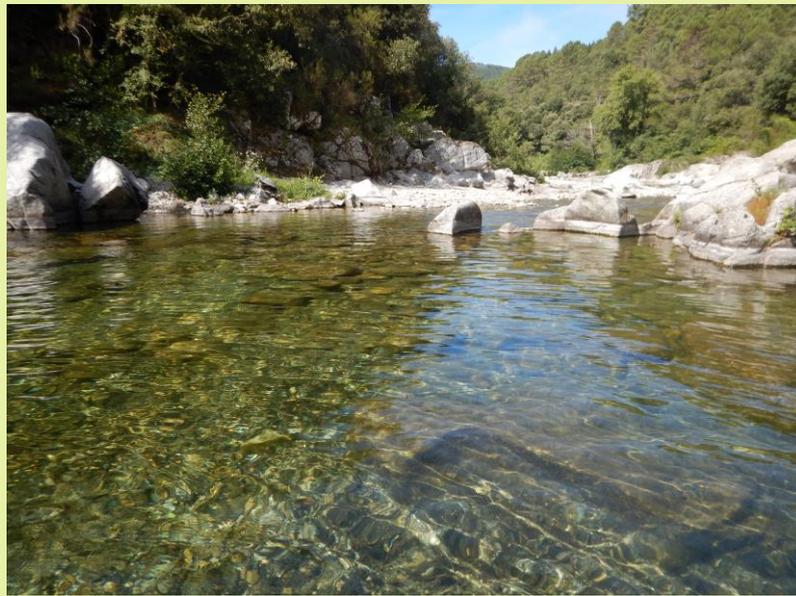
Ce secteur du Gardon de Mialet qui se situe à la limite entre les communes de Saint Jean du Gard et de Mialet est en bon état. La diversité de substrat est assez bonne (galets, cailloux) ainsi que la présence de quelques hélophytes pour la reproduction du cortège de cyprinidés d'eaux vives. Les habitats piscicoles font défaut. En effet la nature des berges (roches) et la faible présence de blocs dans le cours d'eau ne créent pas d'abris piscicoles. Il serait intéressant d'agir sur ce facteur limitant sur ce secteur car l'absence de caches accentue la pression exercée par les cormorans déjà présente sur le contexte.

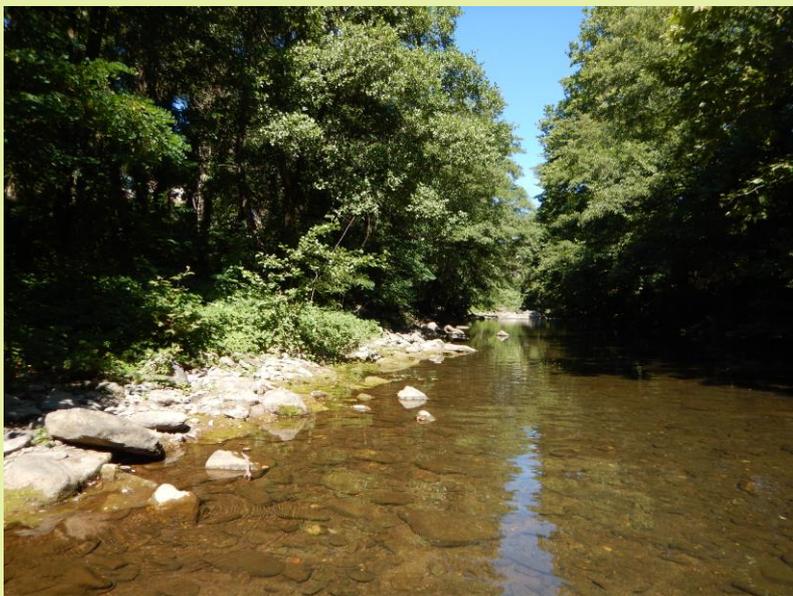
Ce premier tronçon du Gardon d'Alès aval est en mauvais état. Outre son artificialisation importante, ce secteur subit un important colmatage par le recouvrement algal. Ceci limite les habitats piscicoles et les frayères potentielles pour le cortège des cyprinidés rhéophiles.

De plus, deux seuils infranchissables sont présents sur la partie amont de l'USRA. (SMAGE).

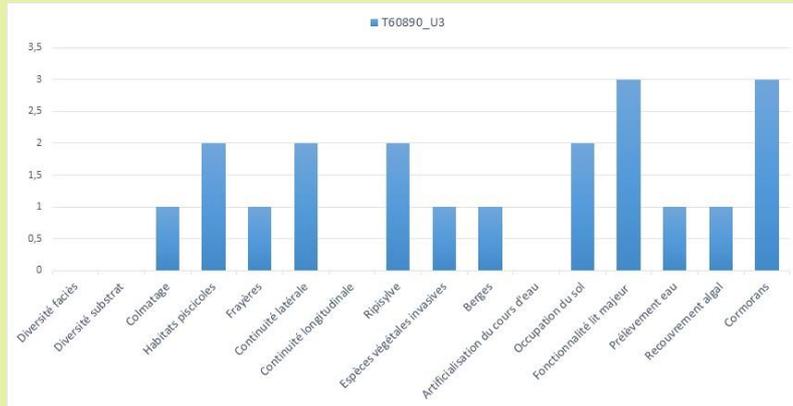
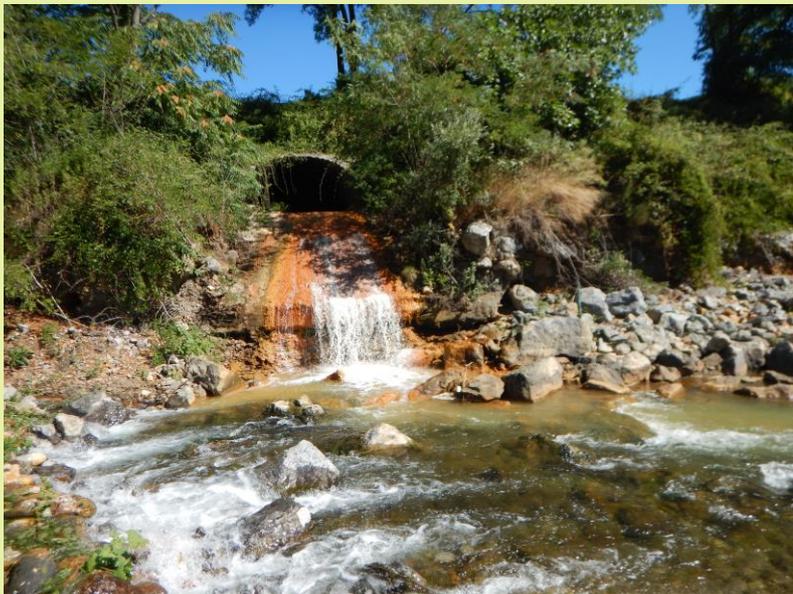
Ce secteur qui se situe en amont d'Alès est en assez bon état. On observe un manque d'habitats piscicoles ainsi qu'un léger colmatage. Des zones profondes permettent toutefois au poisson de se réfugier. Les secteurs plus en amont semblent avoir des conditions d'accueil plus propices.

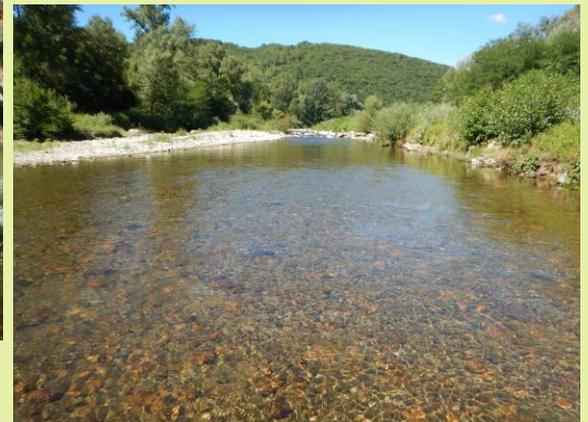
Des traces d'incision et de berges mises à nues sont notables. La ripisylve est ainsi parfois manquante, la largeur du lit et les atterrissements importants ne permettent pas de créer des zones d'ombres suffisantes dans le cours d'eau. Des remblais à même le cours d'eau ont également été observés.

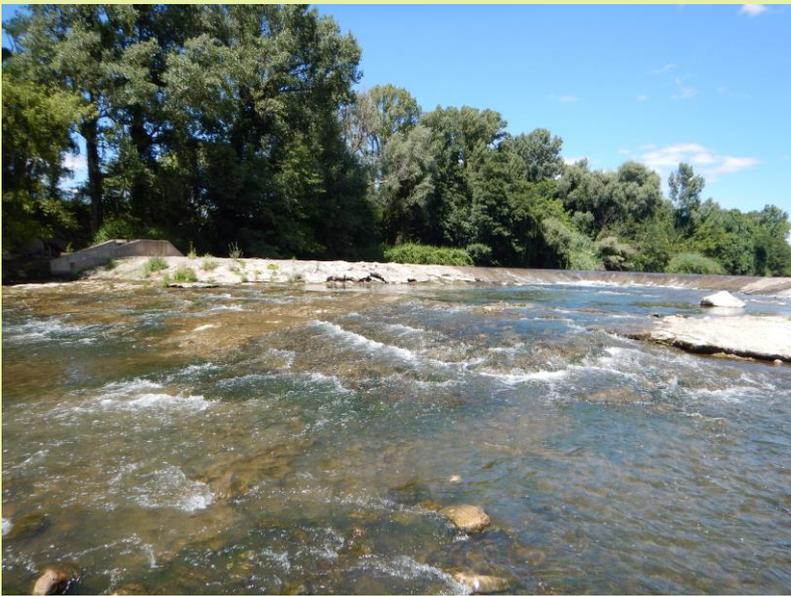
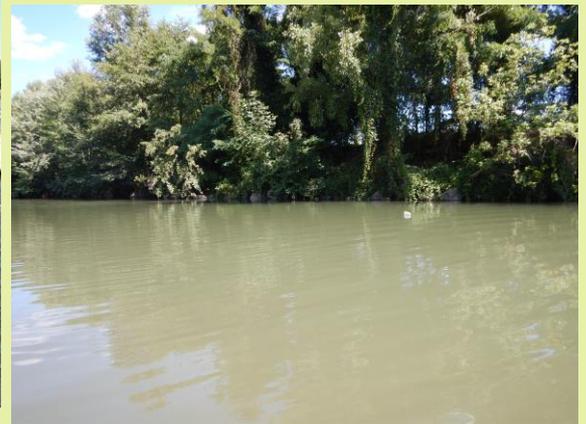
Ce dernier secteur en aval d'Alès est en très mauvais état. Un faciès unique de type chenal lentique s'étend en amont et en aval d'un seuil infranchissable. Ce chenal est colmaté par la vase organique (eau très turbide), ce qui induit le manque de frayères. Les habitats piscicoles ne sont pas bien représentés mais quelques zones d'ombres (branches surplombantes) aux abords des berges permettent au poisson de se réfugier.

Les berges sont artificialisées, et endiguées sur l'ensemble du linéaire. C'est probablement cette chenalisation qui entraîne une homogénéisation du milieu rendant ainsi le secteur non attractif pour le poisson. Une diversification du faciès ainsi qu'un aménagement du seuil permettraient de redynamiser le cours d'eau, rendraient le secteur plus hétérogène, et favoriseraient son auto épuration.

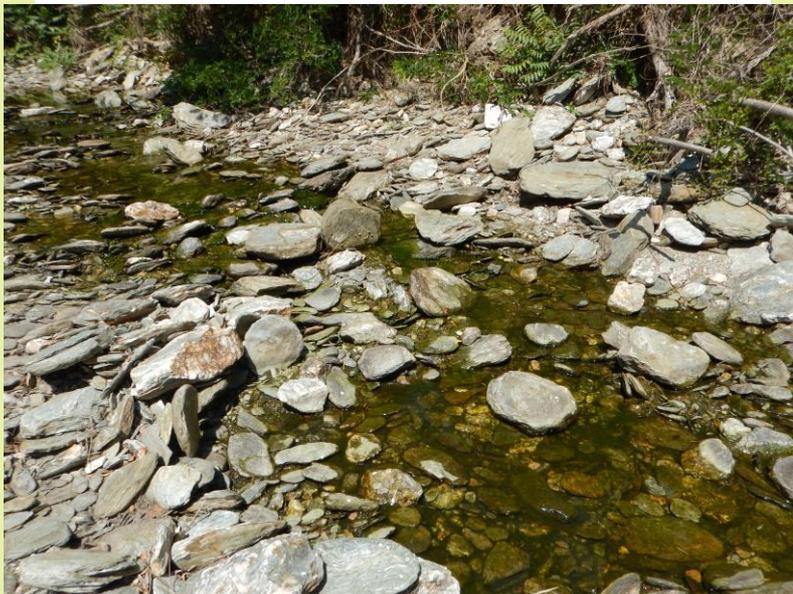
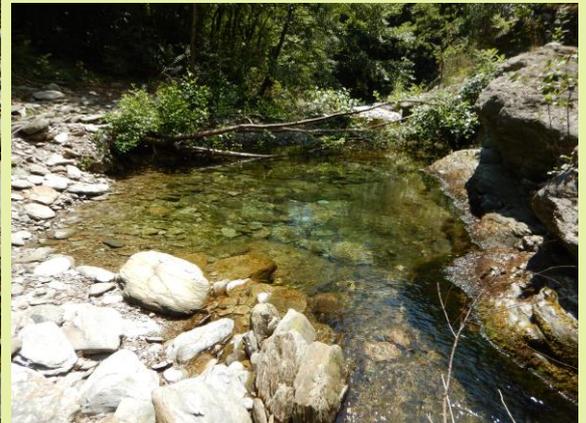
Ce secteur connaît un fort développement algal sur une bonne partie du linéaire. Ceci entraîne le colmatage du substrat, ce qui explique l'absence d'habitats et de frayères sur le secteur. Il est à noter deux sections d'une vingtaine de mètres en assec où l'eau s'écoule sous le schiste, roche prédominante sur le secteur.

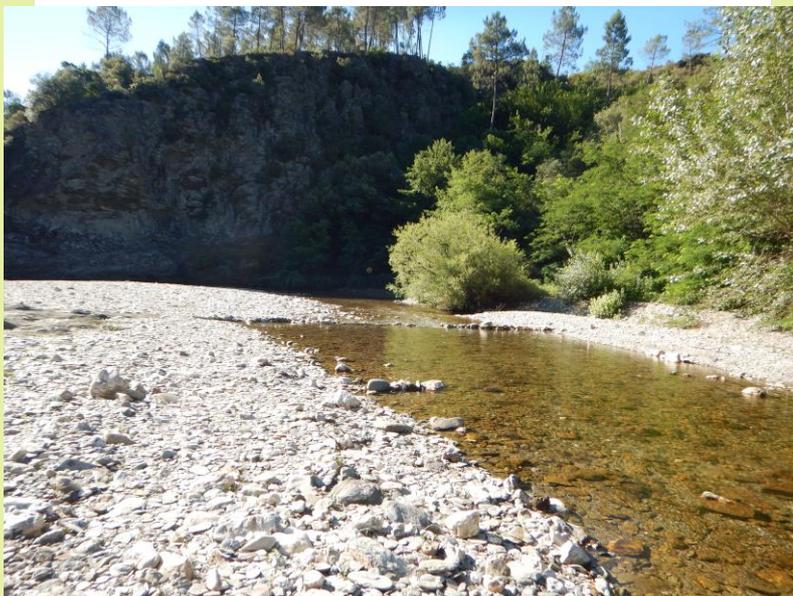
Ce premier secteur du Galeizon aval est en bon état, malgré un manque d'habitats piscicoles. La ripisylve est colonisée de diverses espèces invasives (ailante, bambou, buddleia...).

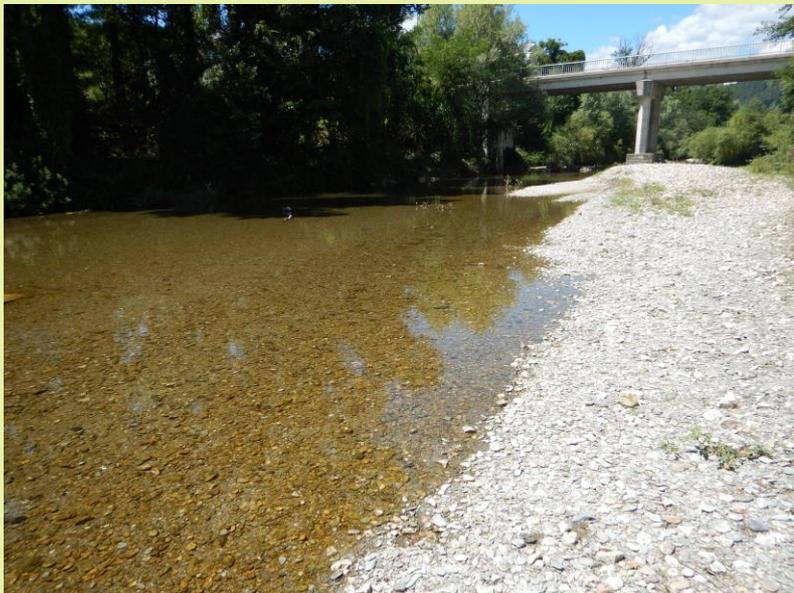
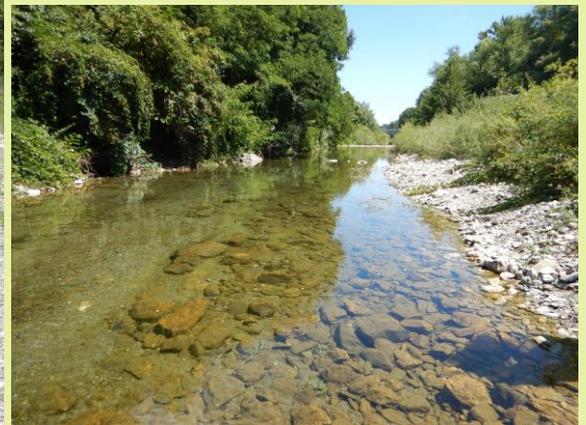
Ce dernier secteur du Galeizon dans la traversée de Cendras est en état moyen. Outre l'absence d'habitats, le milieu à tendance à s'homogénéiser au sein du lit et au niveau de la ripisylve (composée majoritairement de robiniers faux acacia).

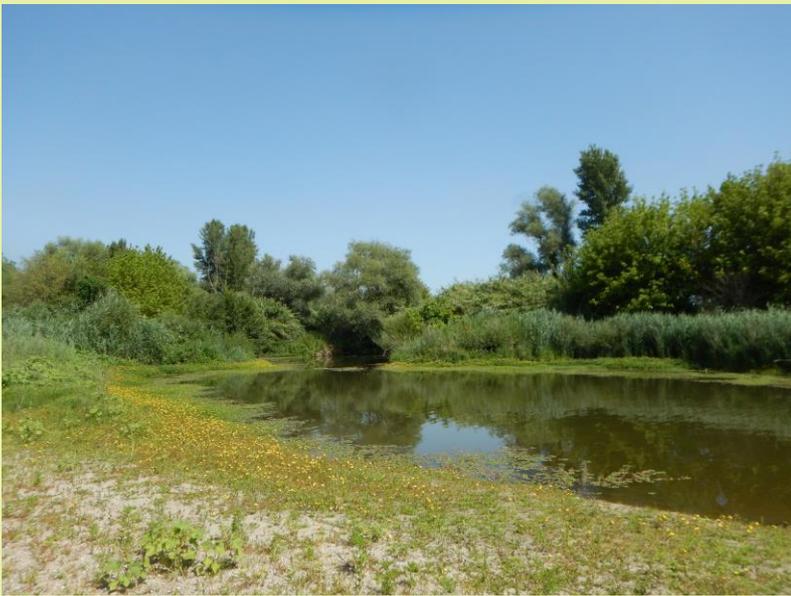
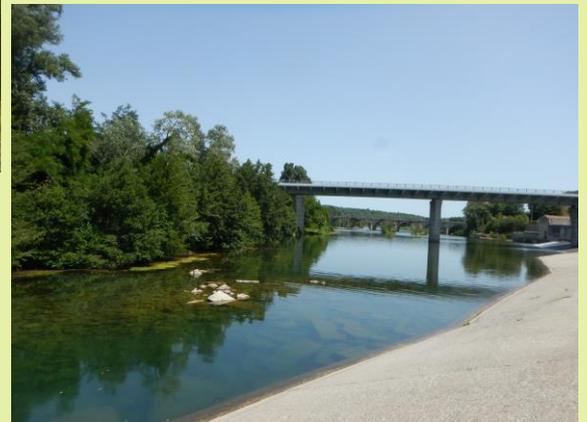
Enfin, le secteur est cloisonné entre deux seuils infranchissables, celui en amont est équipé pour le passage des anguilles.

A noter que le canal de Boucoiran, d'après une étude du SMAGE, aurait un impact sur les débits, mais celui-ci est difficile à évaluer.

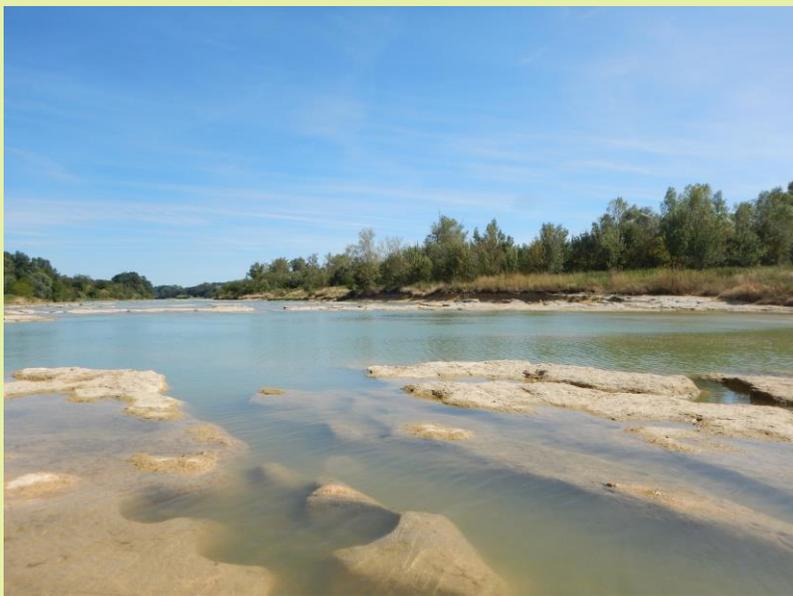
Ce dernier secteur se situant sur la commune de Saint-Chartes est dominé par un faciès unique de type chenal lentique, ainsi qu'un substrat principal de type dalle. Le milieu n'est ainsi pas favorable pour la reproduction des espèces du cortège de cyprinidés d'eaux vives. Cependant, les habitats sont bien représentés ce qui peut rendre le secteur attractif pour la faune piscicole. Le linéaire est cloisonné par deux seuils infranchissables, et le tronçon s'assèche en aval.

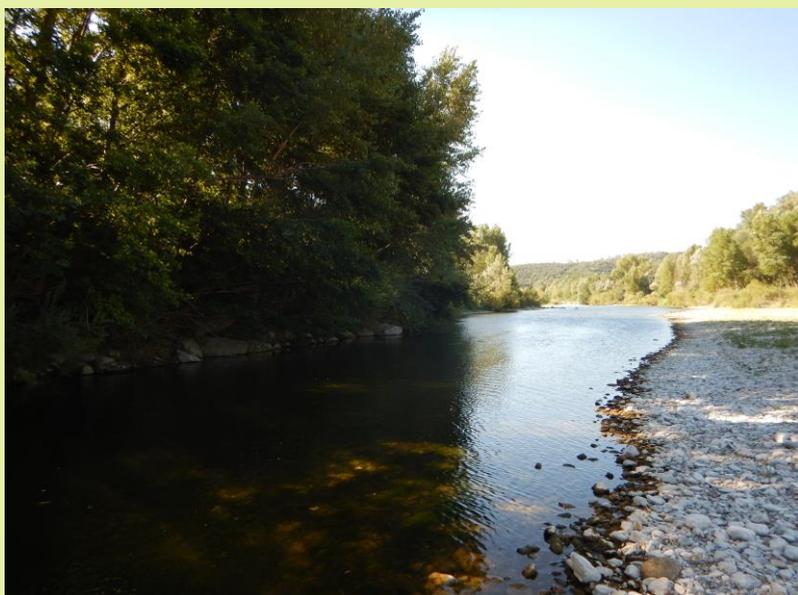
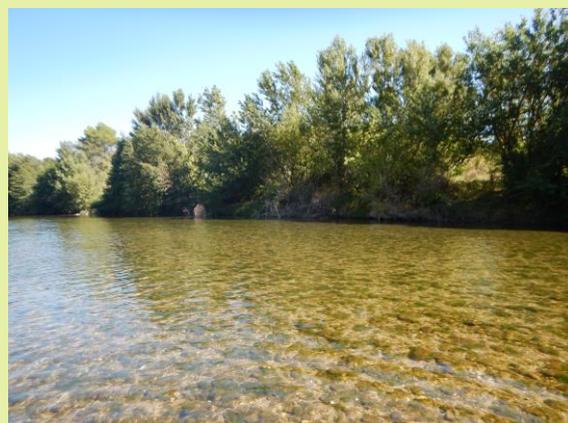
Le Gardon à Anduze est en bon état. Le colmatage par les algues est le principal facteur limitant sur ce secteur puisqu'il peut limiter la reproduction des cyprinidés rhéophiles. De plus, les analyses de l'Agence de l'Eau mentionnent une qualité qualifiée de médiocre pour l'IBD et la note IBMR est faible (7,33) pour l'année 2015.

Les habitats linéaires type sous-berges et branches surplombantes sont toutefois bien présents et permettent aux espèces piscicoles de se réfugier. Les résultats des pêches électriques d'inventaire de l'ONEMA attestent de la présence des espèces du cortège de cyprinidés rhéophiles parmi les espèces dominantes du peuplement : goujon, spirin, barbeau fluviatile, blageon. Leurs effectifs sont même en hausse depuis 2012 (données datant de 2008;2010;2012 et 2014). Le chabot (espèce cible) est également présent dans le peuplement. A noter également en 2012 et 2014 la présence de l'écrevisse du pacifique, espèce invasive. En 2008, 4 anguilles (espèce cible du contexte) ont été recensées mais pas les années suivantes.

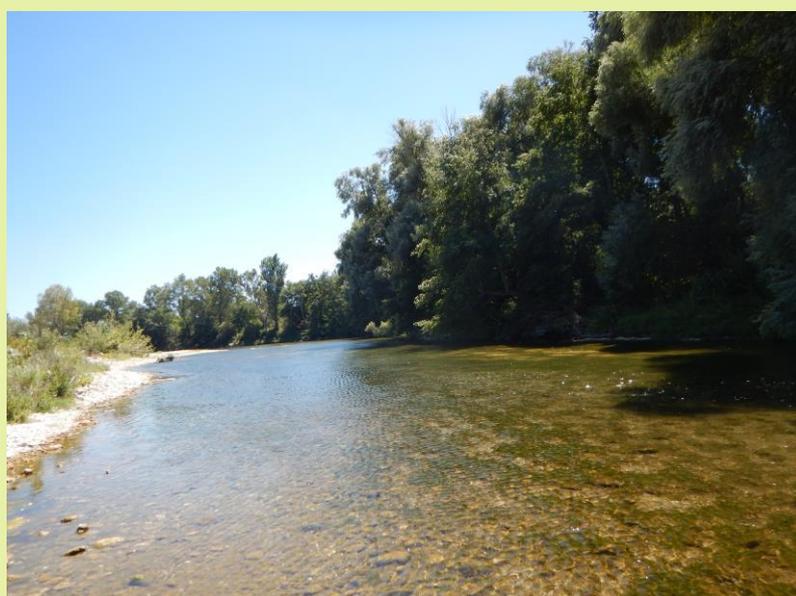
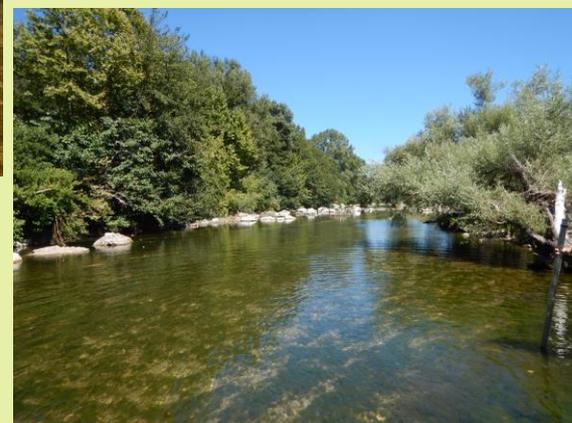
Ce deuxième secteur du Gardon d'Anduze est en bon état. Un colmatage modéré a pu être observé par le recouvrement algal. La reproduction est ainsi limitée par ce phénomène, mais également par le substrat dalle qui est dominant. Ce secteur est toutefois un lieu attrayant par la présence d'abris piscicoles (embâcles, caches sous blocs, branches surplombantes) .

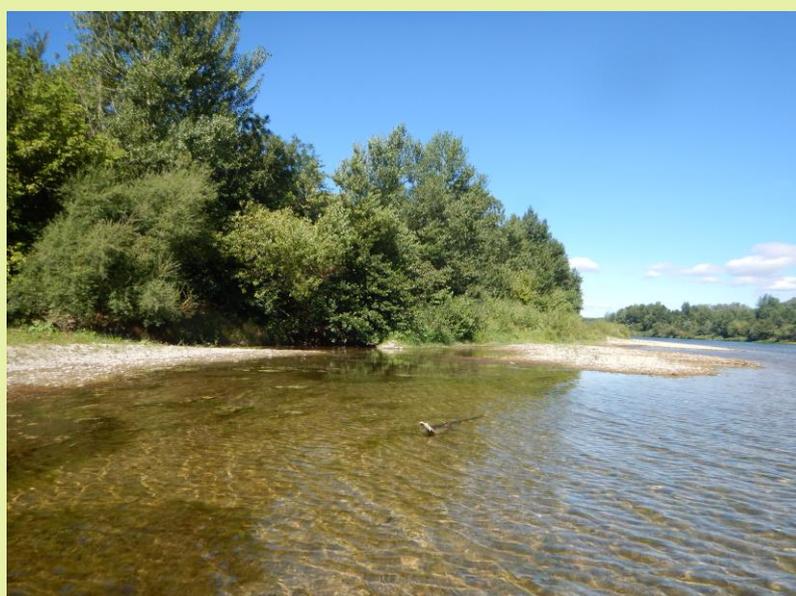
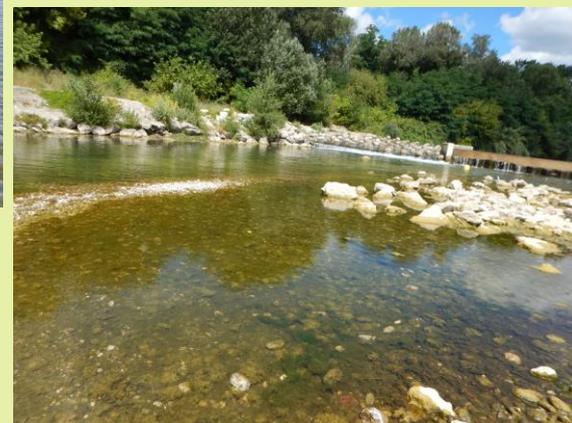
Ce premier tronçon du bas gardon est en mauvais état. Les habitats piscicoles sont globalement peu représentés avec toutefois la présence de quelques herbiers. Du colmatage est présent et le potentiel de reproduction du brochet est faible par l'absence de continuités latérales optimales (une seule noue recensée de petite envergure et sans présence d'herbiers) sur le linéaire prospecté. Un recensement des frayères sur tout le tronçon permettra de déterminer la potentialité de reproduction du brochet. Le chenal lentique est le faciès prépondérant sur le linéaire prospecté.

Les berges sont également peu stables à cause d'une ripisylve peu diversifiée et une présence importante d'espèces invasives comme la canne de provence et l'ailante. La jussie est également présente sur le secteur.

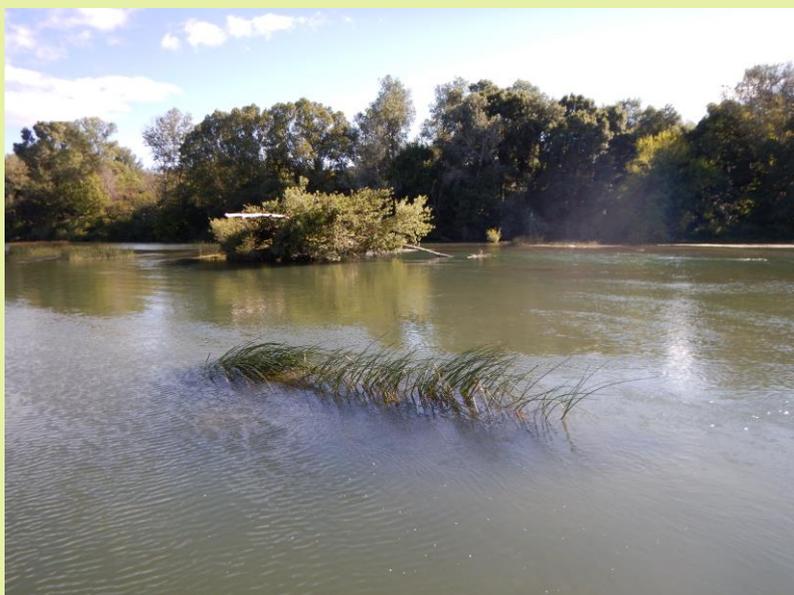
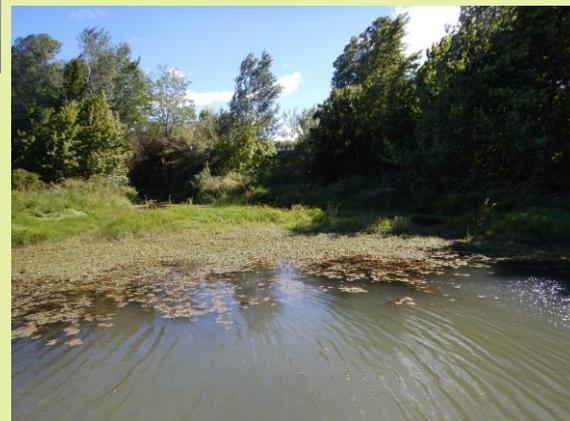
Sur ce dernier tronçon du Gardon, 5 USRA sur 9 ont été prospectés. Globalement le secteur est en assez bon état et paraît assez favorable à la reproduction et au développement du brochet. Une frayère a été recensée sur l'USRA T60706\_U7 (frayère restaurée par la fédération de pêche du Gard en décembre 2015). De plus d'autres possibilités de restauration de frayères à brochet sont envisageables sur le tronçon pour optimiser la reproduction naturelle sur ce secteur notamment à Montfrin (USRAT60706\_U6). Des bras morts ou plaines inondables peuvent être aménagés pour créer des frayères fonctionnelles.

La Jussie est assez présente sur ce tronçon notamment au niveau du bras secondaire à la confluence avec le Briançon.

Globalement la ripisylve est plutôt bonne mais les berges sont en moins bon état (enrochement, aménagements...). La pression anthropique est plus marquée sur le dernier USRA prospecté (digues, enrochement,

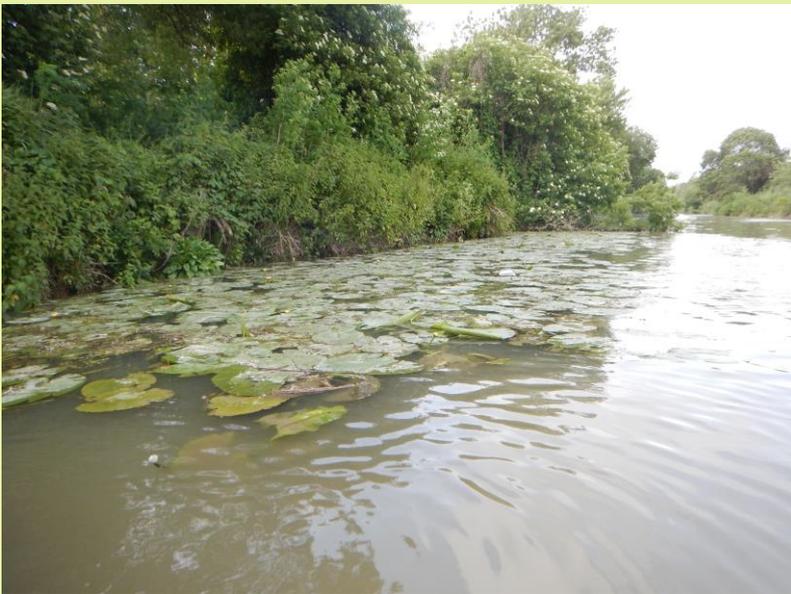
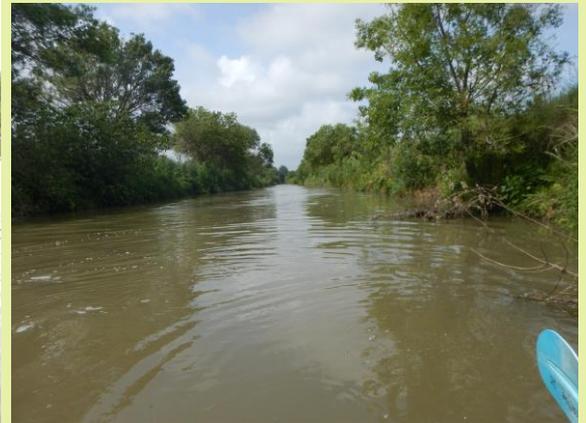
Ce dernier secteur est recalibré comme l'ensemble de son linéaire. Les berges sont donc en mauvais état. De plus, la ripisylve n'est pas fonctionnelle. En revanche, la présence d'abris ligneux dans le cours d'eau et d'hydrophytes permettent la présence d'habitats piscicoles. De plus, l'absence de seuil permet une continuité piscicole optimale.

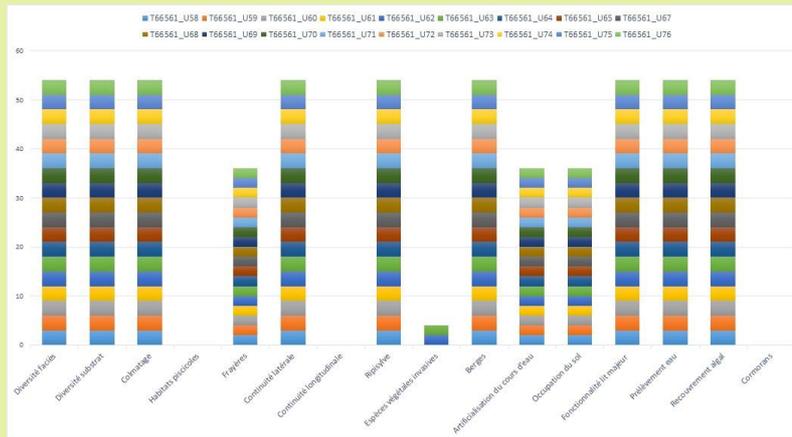
Les sources du Vistre sont canalisées avec une absence totale de ripisylve. De ce fait, l'éclairement du lit est maximal et entraîne un échauffement du lit. De plus, le recouvrement du lit en eau par les hélophytes est quasiment total à cause de cet ensoleillement. De ce fait, la vie piscicole est pratiquement impossible. De plus, la lame d'eau est inférieure à 5cm. Nous avons observé quelques déchets ménagers (machine à laver..) en bordure de chemin (facilité d'accès). Concernant les espèces végétales invasives, un massif de bambous pousse à proximité. L'occupation du sol est à dominance agricole, de ce fait, la pollution diffuse par les pesticides/nitrates est très importante. Les faciès d'écoulement ainsi que le substrat sont très homogènes. De plus, le débit estival est issu principalement des STEU ce qui entraîne une qualité d'eau médiocre.

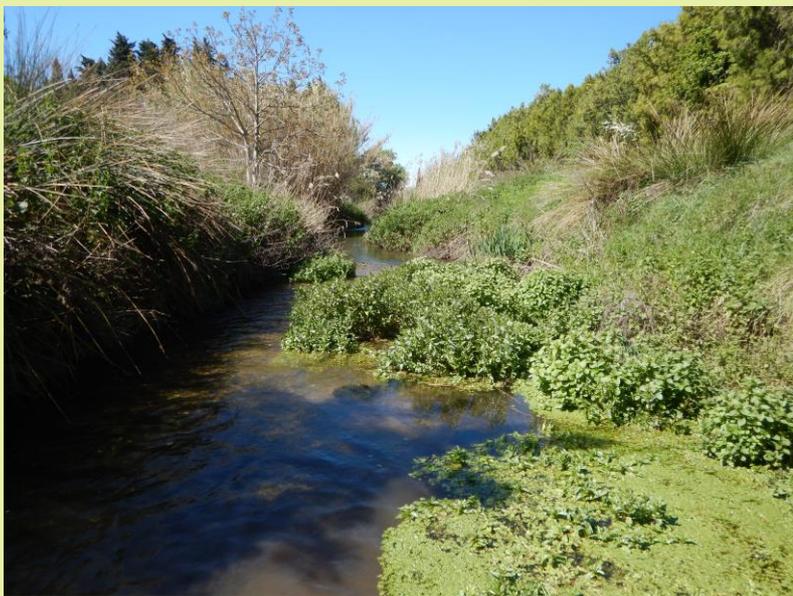
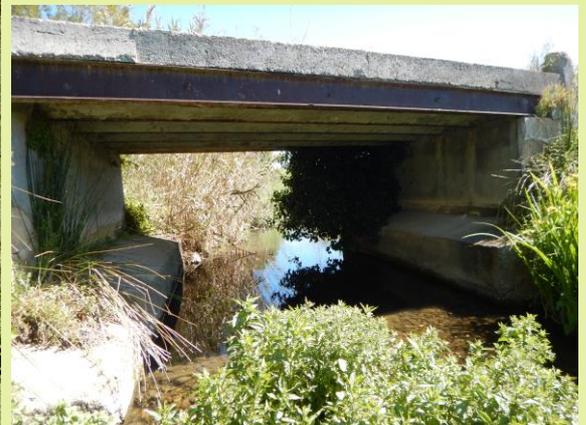
Ce secteur du Vistre est canalisé comme l'ensemble de son linéaire. La présence de quelques arbres permettent d'avoir un peu d'ombrage sur le cours d'eau. Le recouvrement du lit en eau par les hélophytes est hétérogène ce qui diversifie les faciès d'écoulement. En effet, leur densité créent des petits déflecteurs. L'occupation du sol est à dominance agricole, de ce fait, la pollution diffuse par les pesticides est très présente comme l'indique le PDM.

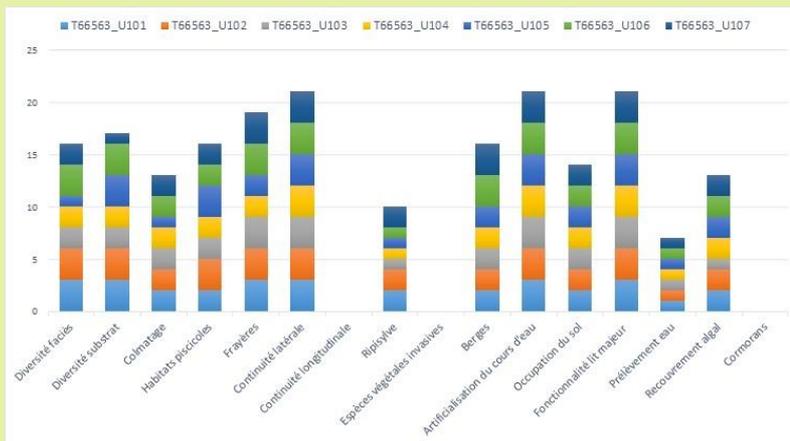
Ce secteur du Vistre est canalisé comme l'ensemble de son linéaire. La ripisylve est très dégradée.

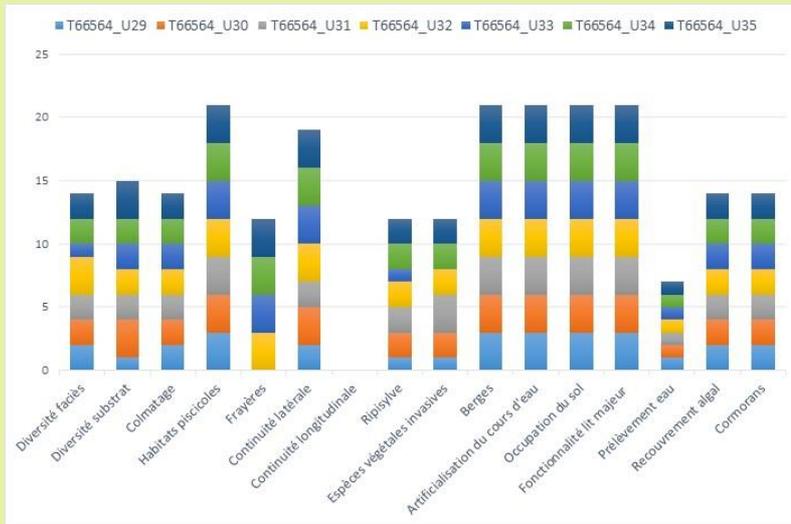
Quelques atterrissements et quelques noues sont présents. La ripisylve est préservée sur une partie du linéaire. Toutefois, les berges sont globalement dégradées. De plus, les habitats piscicoles sont peu représentés.

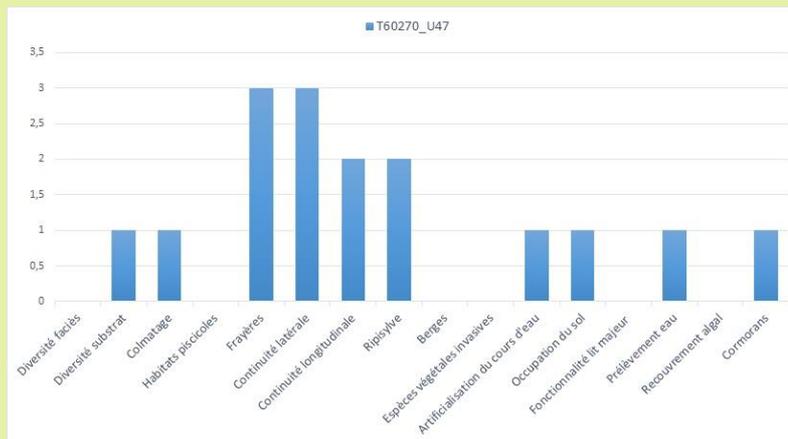
La source de la Cèze se trouve dans un contexte assez naturel, il n'y a pas de pression anthropique ce qui explique son bon état. Les habitats piscicoles sont très bien représentés (plus de 50% sur l'USRA). Les zones de frayères font légèrement défaut, aucune zone propice n'a été recensée mais le gravier étant présent on peut supposer que la reproduction peut-être possible sur le tronçon. Les futures prospections viendront confirmer ou non cette hypothèse. Un obstacle infranchissable a été recensé mais celui-ci est naturel (chute formée par les blocs).

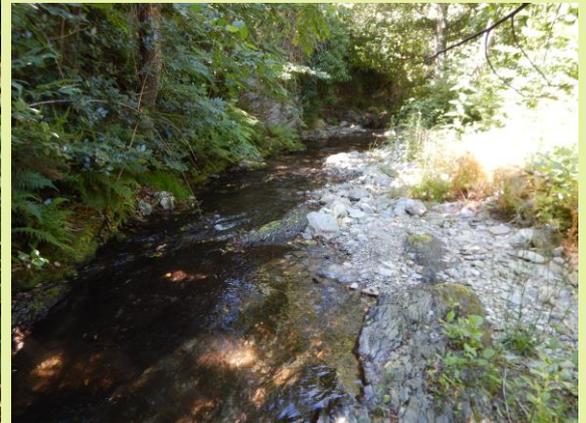
Ce secteur qui se situe juste en amont du hameau de Saint André de Capcèze est en bon état. La diversité des faciès et des substrats est bonne. Une zone de frayère pour la truite fario a été relevée. Les habitats piscicoles sont moyennement représentés. Bien que bordé par des champs agricoles, le cours d'eau est protégé des éventuelles pressions par la ripisylve dense et assez diversifiée.

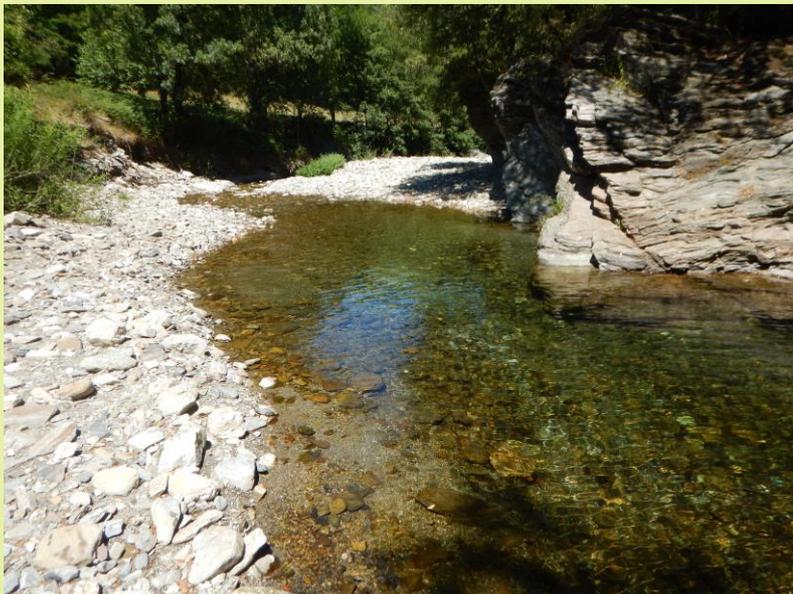
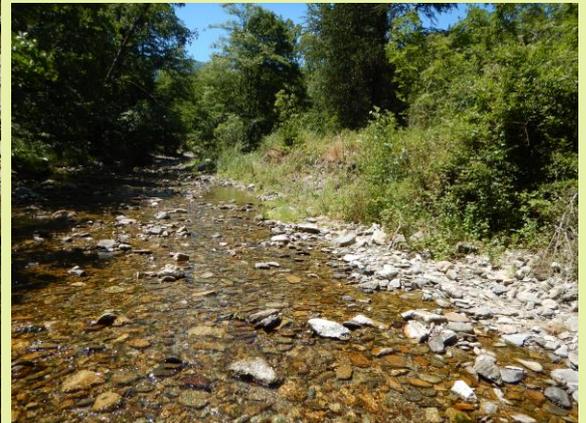
Sur ce secteur la lame d'eau est faible d'ailleurs ce tronçon est régulièrement en assec l'été, la fédération de pêche du Gard effectue des pêches de sauvetage de sécheresse chaque année depuis une quinzaine d'années. Bien que non pris en compte dans l'analyse quelques zones profondes (fosse d'affouillement) sont présentes juste en amont des prospections pouvant constituer des zones refuges. Du fait de la faible profondeur les abris plein eau sont très peu représentés.

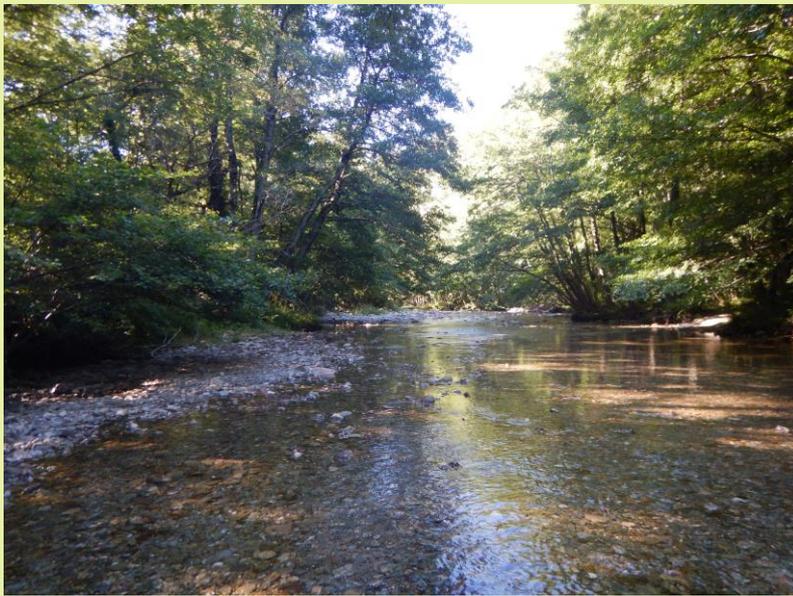
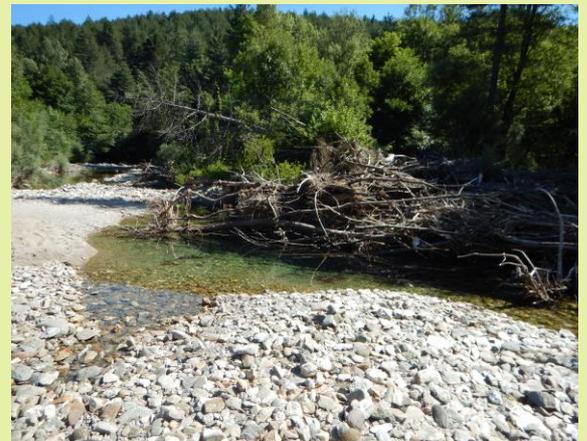
Ce secteur représentant l'avant dernier tronçon de la Cèze est assez naturel, il n'y a pas de pression anthropique et ceci se ressent sur la qualité du milieu. Bien que les habitats piscicoles soient peu représentés sur ce secteur, il apparaît assez propice pour la reproduction de la truite fario. En effet, le substrat type gravier prédomine sur ce secteur et la diversité des faciès est plutôt bonne (altération faible), il y a alternance de zones rapides et lenticques. Il serait tout de même intéressant de retourner sur ce secteur en hiver durant la période de reproduction de la truite pour confirmer cette zone potentielle de frayère. La continuité latérale est également bonne puisque un bras secondaire courant a été recensé sur au moins 300 mètres de long. Un affluent et une noue ont également été recensés. De plus la fonctionnalité du lit majeur semble être également bonne, une zone d'expansion de crue s'étendant sur plus de 100 mètres de part et d'autres du cours d'eau a été relevée (forêt alluviale). La ripisylve est plutôt adaptée malgré la présence de quelques espèces invasives (robinier faux acacia, raisin d'Amérique et buddleia de David), l'aulne et le frêne domine le peuplement.

Au vu de ces constats optimistes il n'y a pas d'actions particulières prévues sur ce secteur si ce n'est éventuellement le suivi des frayères potentielles et la surveillance des espèces invasives de la ripisylve afin qu'elles ne colonisent pas entièrement le milieu. Ce secteur constitue un état référence, il est à préserver.

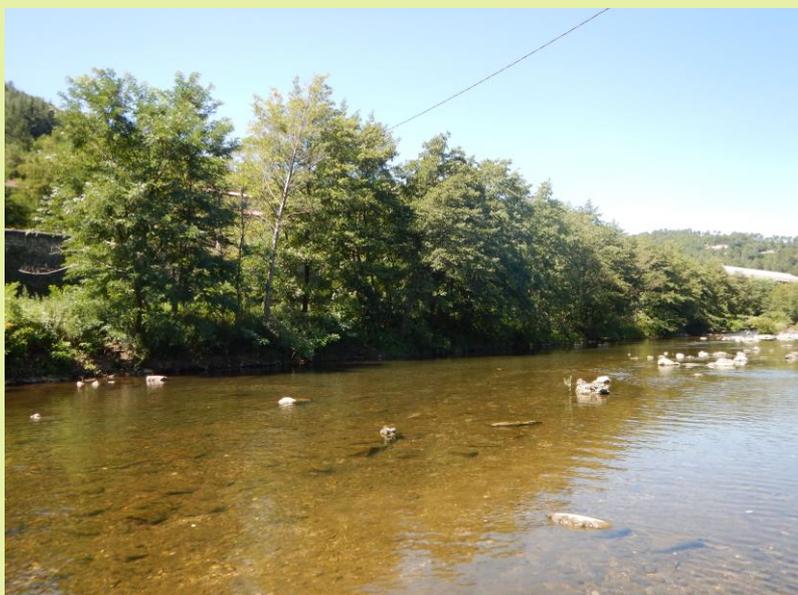
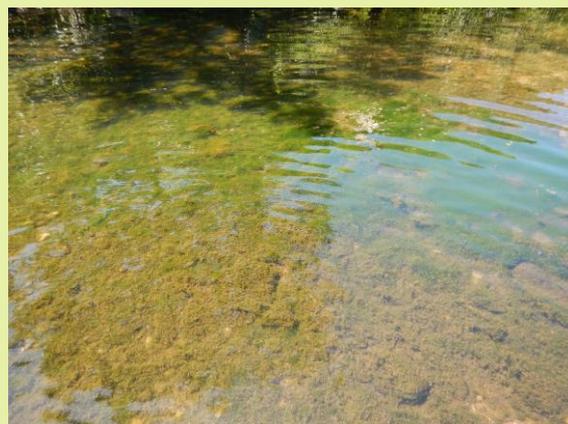
Il est également à noter la présence d'invasives (altération moyenne) dont le robinier, la canne de provence et en plus faible proportion la renouée du Japon.

Bien que non pris en compte dans l'analyse, au moins 5 obstacles à l'écoulement sont présents en amont du secteur prospecté (données ROE), seulement les données ne sont pas suffisantes (hauteur, franchissabilité etc) pour estimer le taux de cloisonnement du tronçon.

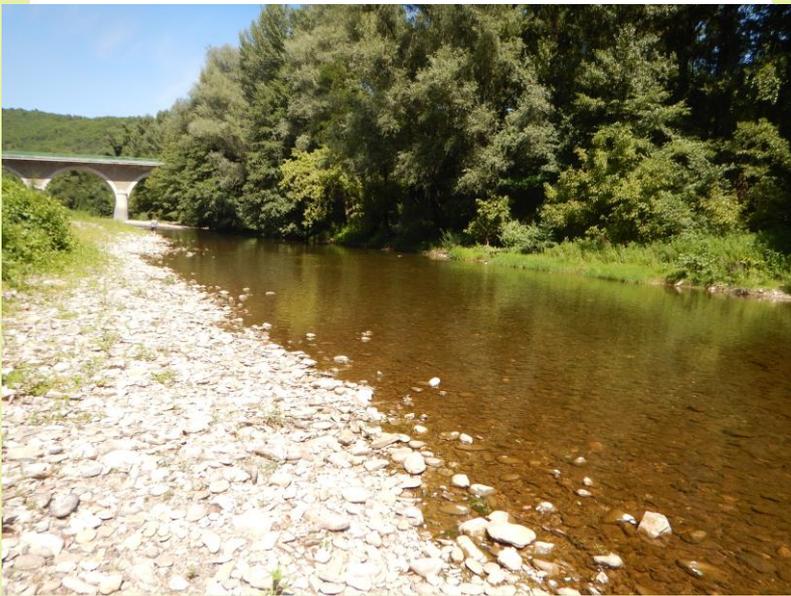
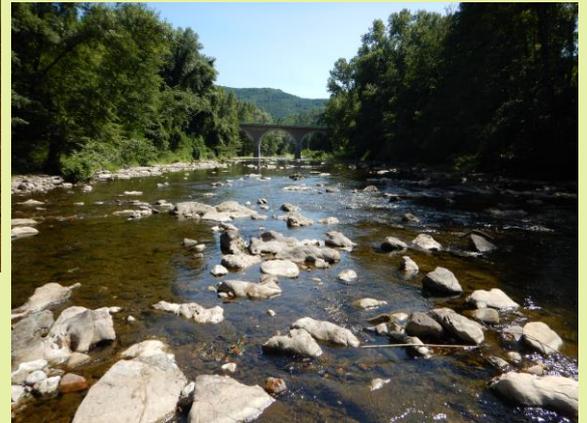
En aval du secteur prospecté, il y a 3 STEU (Molière sur Cèze, Meyrannes et Saint Ambroix), la bibliographie mentionnait des dysfonctionnements de ces STEU qui rejettent dans la Cèze. Des travaux de réhabilitation ont été réalisés sur celle de Saint-Ambroix dans le cadre du contrat rivière de l'AB Cèze. De plus un projet de raccordement des stations de Meyrannes et Molières sur Cèze à celle de Saint Ambroix est normalement prévue pour 2018-2019.

Deux seuils au minimum sont présents en aval du tronçon (données ROE) seulement les données ne sont pas suffisantes (hauteur, franchissabilité, etc) pour estimer le taux de cloisonnement du tronçon.

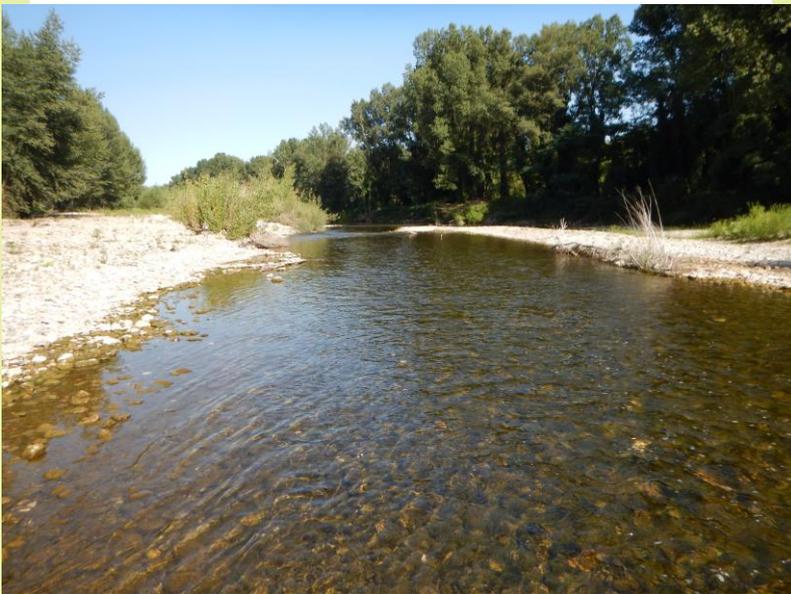
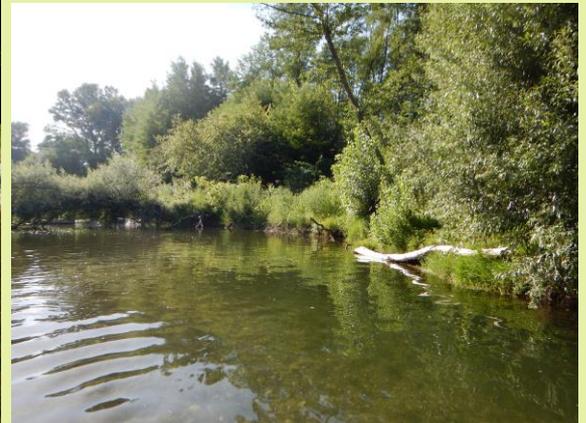
Ce secteur est en assez bon état. Le manque de frayères est notamment dû au colmatage du substrat par un développement algal modéré. Les embâcles et quelques zones profondes recensées ne suffisent pas pour avoir une bonne représentation des habitats piscicoles sur ce secteur.

Il est à noter que ce secteur est prisé par les activités de canoë. Malgré le manque de continuité latérale, les poissons peuvent se réfugier dans les mouilles qui offrent des abris. Des obstacles à l'écoulement sont présents sur le secteur mais la donnée est manquante (hauteur, franchissabilité).

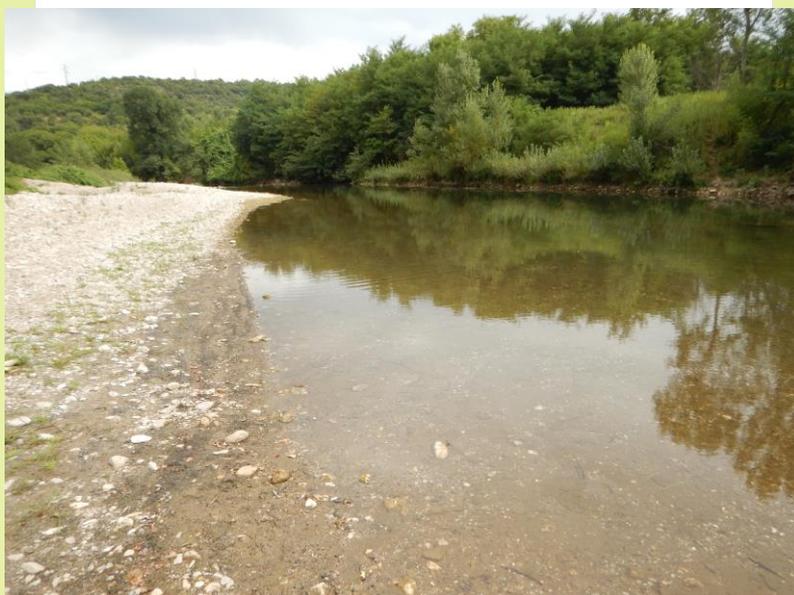
Au moins deux seuils sont présents sur ce tronçon (données ROE) mais les données sur la continuité longitudinale sont manquantes sur ce tronçon.

Sur l'amont du tronçon, entre approximativement Tharoux et Saint André de Roquepertuis, il est également à noter une zone de pertes importantes d'eau vers les aquifères karstiques pouvant mener à l'assèchement en année sèche (données AB Cèze). Ces assecs peuvent amener à de fortes mortalités piscicoles comme c'était le cas en 2011 (données AB Cèze). Les prélèvements accentuent les pertes d'eau sur ce secteur sensible.
