# Plan départemental pour la Protection du milieu aquatique et la Gestion des ressources piscicoles (2017 - 2021) du

# GARD

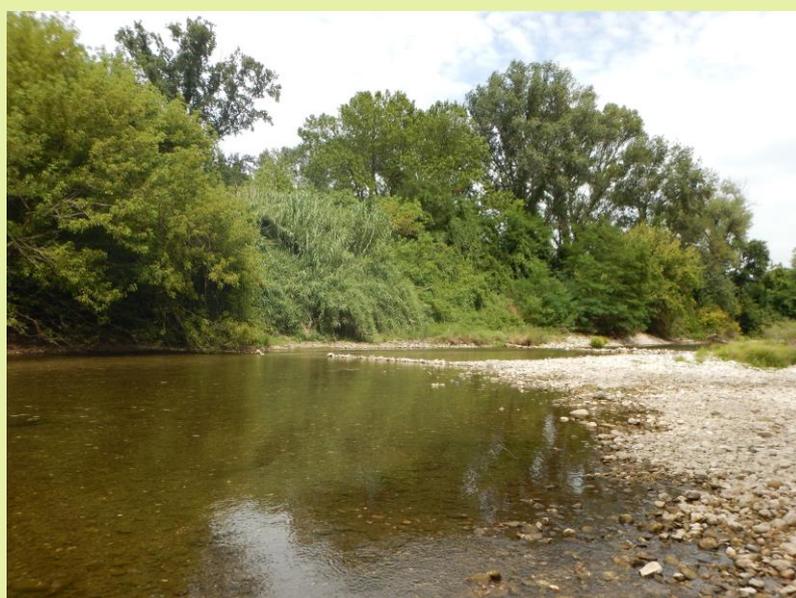
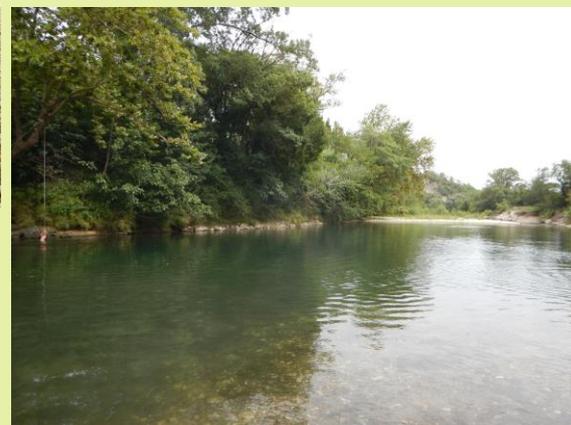
Sur ce secteur, les principaux facteurs limitants sont l'absence de d'habitats piscicoles et de continuité latérale. La diversité des faciès est bonne et le colmatage par les algues peu important, la reproduction des cyprinidés d'eau vive apparaît donc favorable sur ce secteur. Les zones profondes permettent aux poissons de se réfugier. Seulement la forte fréquentation estivale pour la baignade et la pratique du canoë sur ce secteur peuvent perturber les populations piscicoles notamment durant leur reproduction.

A l'aval du tronçon se trouve le seuil du moulin de Bès (données ROE) seulement les données ne sont pas suffisantes pour estimer la franchissabilité piscicole.

Il est également à noter un secteur où la canne de Provence (espèce invasive) est assez importante sur cet USRA et le suivant (USRA T60279\_U6). Cette espèce n'étant pas adaptée (déstabilisation des berges, filtration moindre), il serait intéressant d'agir sur ce facteur (arrachement et plantation d'espèces adaptées), d'autant plus que nous nous trouvons en zone agricole.

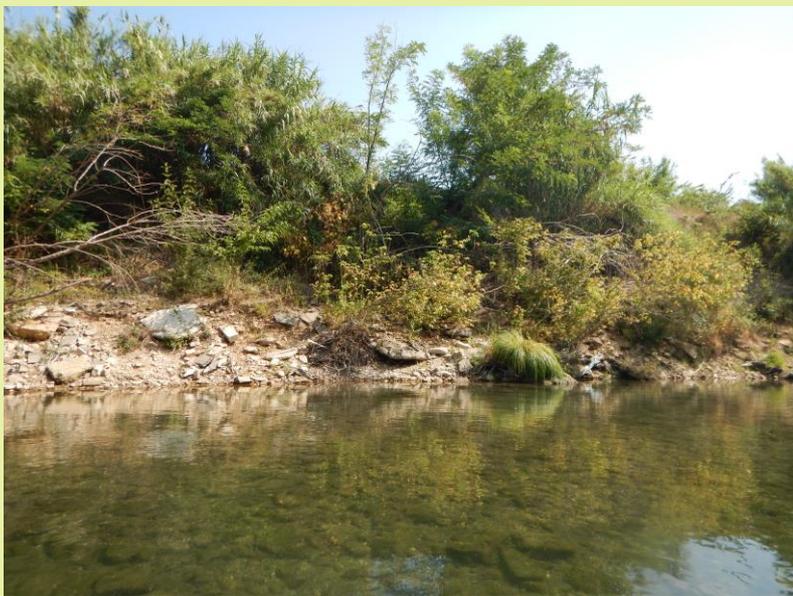
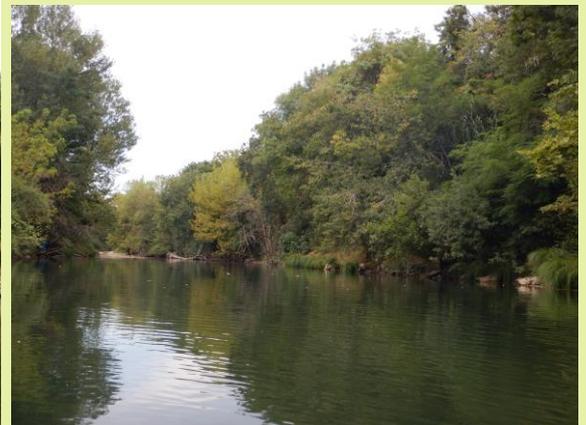
Ce secteur est en état moyen. L'absence de continuité latérale induit un manque de frayère pour le brochet. De plus les habitats piscicoles ne sont pas bien représentés sur le premier USRA mais le sont un peu mieux sur le second. Les berges sont anthropisées avec un enrochement discontinu accompagné de digues pour protéger les parcelles agricoles. Un traitement de la ripisylve sélectif permettrait de créer des abris supplémentaires dans le cours d'eau.

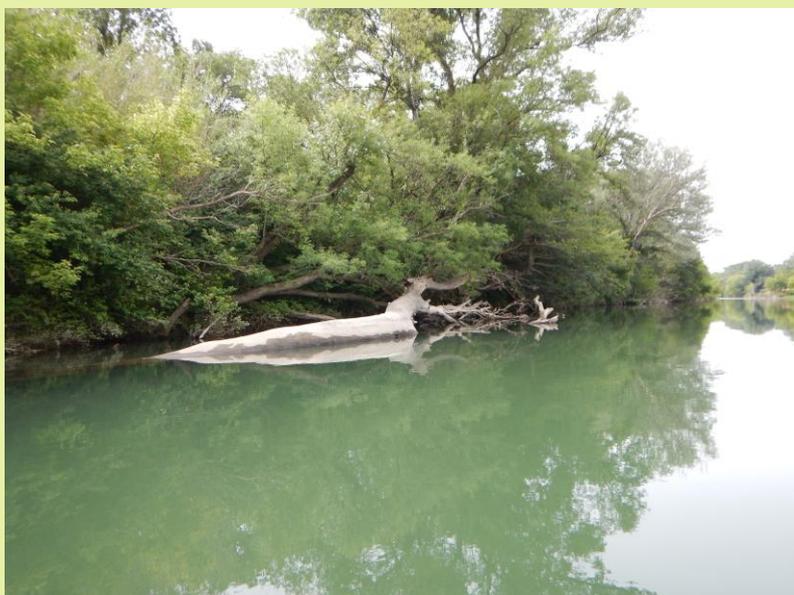
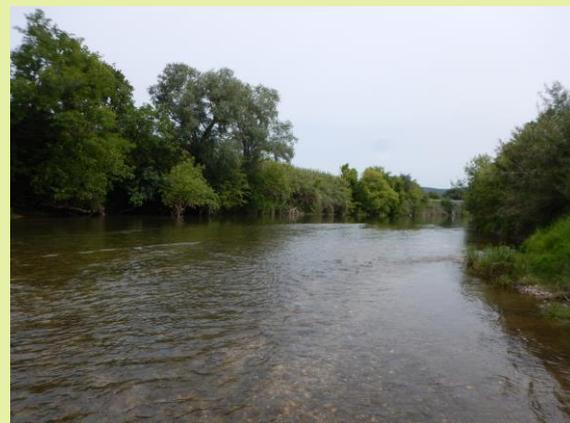
Ce dernier secteur avant la confluence avec le Rhône est marqué par sa chenalisation. En effet, les digues de part et d'autre ainsi qu'une ancienne rectification du cours d'eau entraînent aujourd'hui la présence d'un long chenal lentique alterné par un petit faciès lotique d'une surface qui ne permet pas de donner de la diversité au cours d'eau.

Un seuil est présent en amont de ce tronçon le seuil de Chusclan (ROE30980). Ce seuil est infranchissable à l'heure actuelle, toutefois un projet est en cours pour son arasement ou son abaissement.

De plus, au niveau de la confluence avec le Rhône, le seuil de Codolet l'Ardoise (ROE30979) n'assure pas une continuité piscicole optimale (notamment pour les aloses). De plus il a été relevé que les poissons peuvent se retrouver bloquer en aval, au niveau du port de l'Ardoise (buse dysfonctionnelle). La CNR est en charge du projet pour lever ce nœud bloquant.

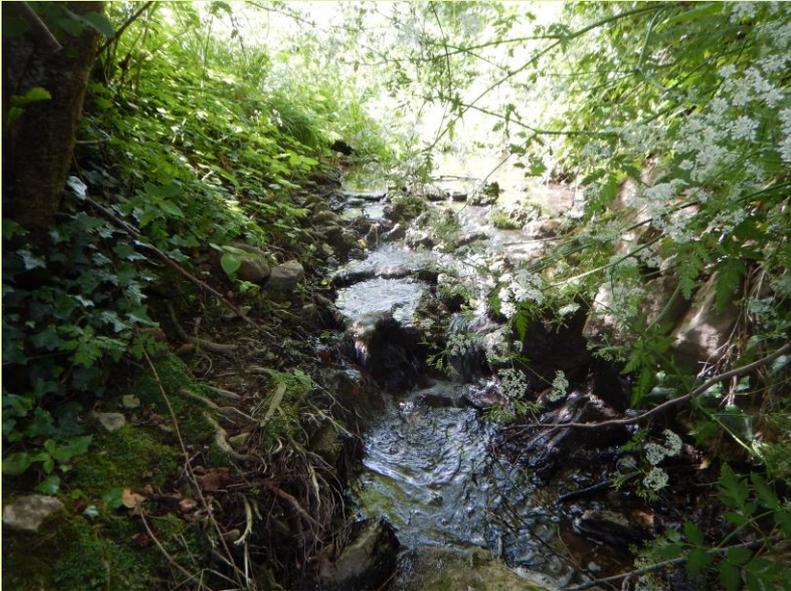
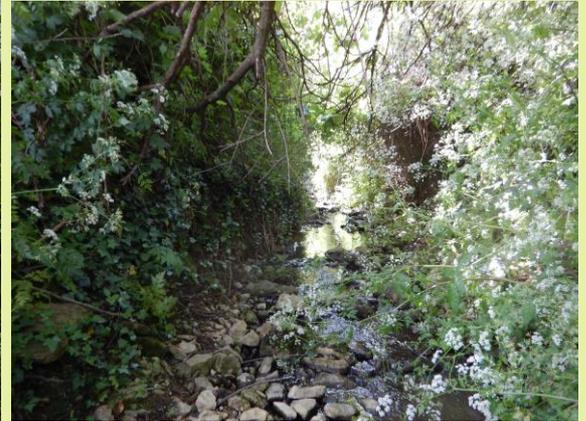
La source de la Vienne, sur la commune de Saint-Marcel-de-Careiret n'est pas en très bon état. Les berges sont hautes et abruptes, la végétation arbustive de type ronce se développe et tend à refermer le milieu. Quelques espèces végétales invasives colonisent la strate comme l'ailante. Ce secteur chenalisé et endigué ne laisse aucun espace de mobilité au cours d'eau. Aucune frayère à truite n'a été recensée sur ce secteur mais les habitats piscicoles sont bien représentés (sous-berges notamment). Cependant les enjeux sont faibles sur ce secteur (vie piscicole quasi-absente).

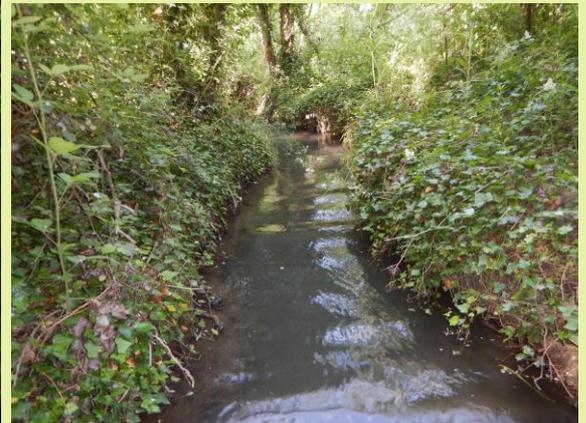
Ce secteur est en assez bon état. La diversité des faciès est bonne mais le milieu est ensablé et l'eau est turbide. Cet ensablement du secteur entraîne un colmatage du fond induisant une absence de zones de frayères potentielles pour la truite fario. Les habitats piscicoles sont peu représentés, les poissons peuvent trouver refuge sous quelques sous-berges présentes sur ce linéaire.

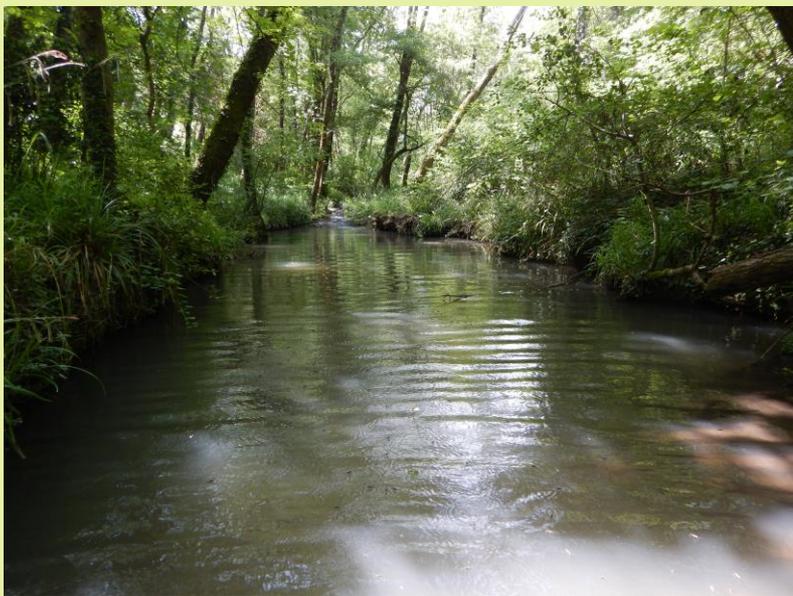
Ce secteur de la Vienne est en bon état. Les habitats ne sont pas très bien représentés, toutefois des zones profondes et des sous berges permettent au poisson de se réfugier. Aucune zone potentielle de frayère à truites fario n'a été relevée sur tout le linéaire prospecté.

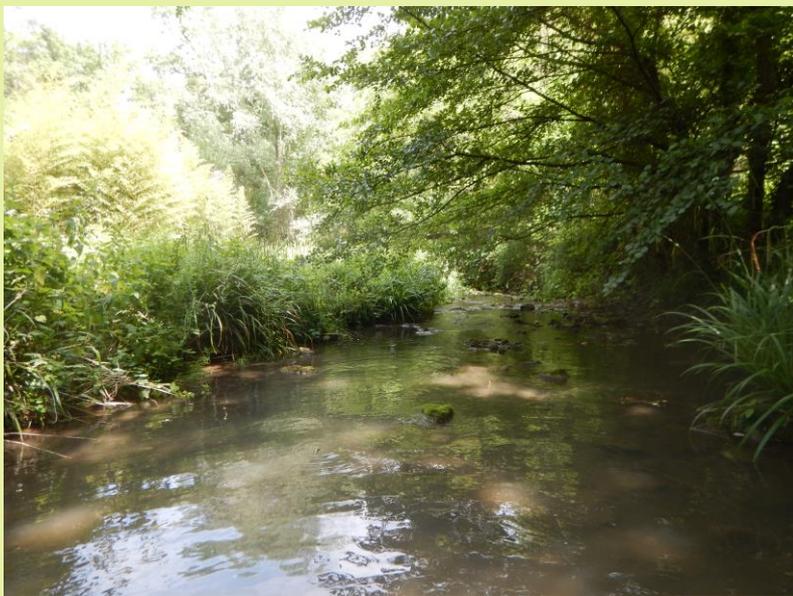
Aucune zone de frayère potentielle pour les truites fario n'a été recensée.

Il faudra veiller au développement des ronces qui ont tendance à refermer le milieu à certains endroits, laissant peu d'éclaircie au cours d'eau.

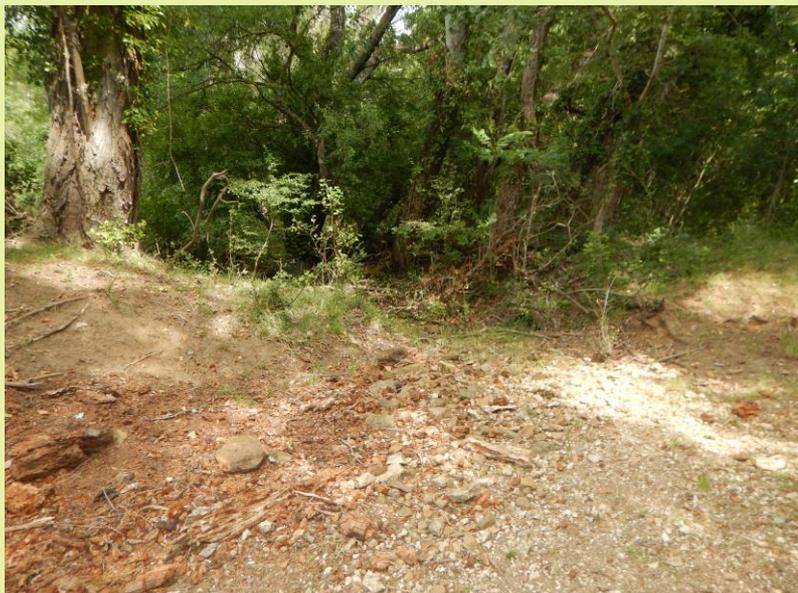
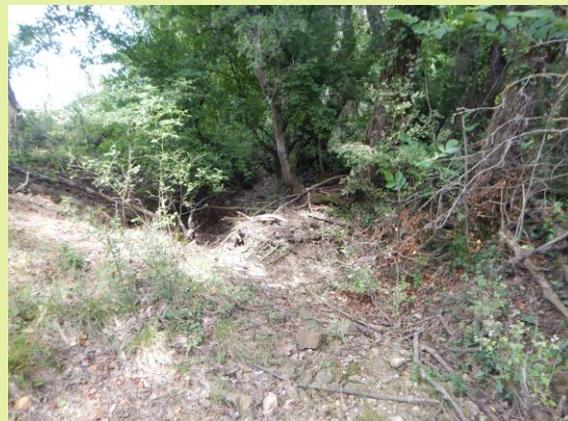
Le secteur prospecté au niveau de la source de la Tave était en assec.

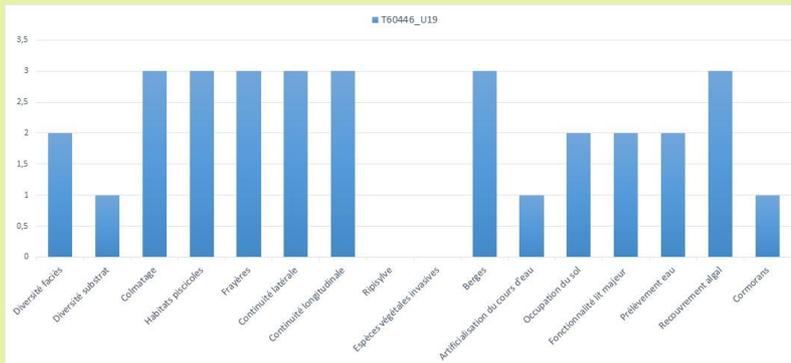
Ce secteur est fortement impacté par un rejet STEU non traité qui se déverse directement sur le cours d'eau (STEU de Saint Laurent de Vernède): mauvaise qualité eau, colmatage du substrat par de la vase organique et développement algal (zones potentielles de frayère pour les cyprinidés d'eau vive non disponibles). Ce rejet est à traiter en priorité. Les habitats piscicoles font également défaut. La diversité des faciès est faible ceci étant du notamment au pont (non franchissable) qui crée une grande zone lenticale en amont (réchauffement de l'eau, accumulation de matière organique). Au vu de l'impact sur l'hydromorphologie du cours d'eau, il serait intéressant d'effacer cet ouvrage et ainsi recréer une diversité des faciès d'écoulements qui favorisera l'autoépuration du cours d'eau. De plus comme sur tout son linéaire, la Tave est très boisée et constamment à l'ombre, un abbatage sélectif de la ripisylve sur quelques zones serait intéressant afin d'éclaircir le milieu.

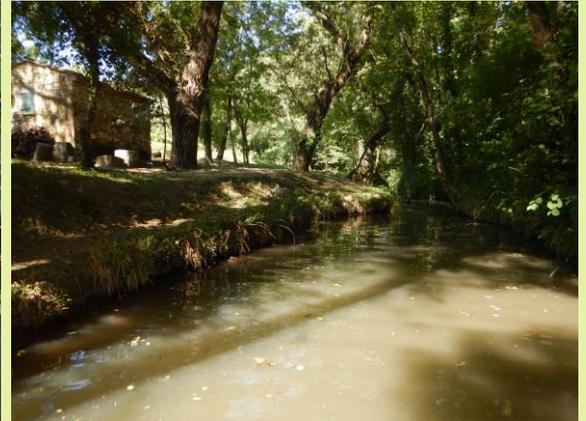
Sur ce secteur se situant aux alentours de Pognadoresse les principaux facteurs limitants sont la mauvaise qualité de l'eau (lessivage agricole notamment) et le manque de continuité latérale: un pont busé empêche la libre circulation piscicole. Sur ce secteur la diversité du substrat est bonne, la reproduction des cyprinidés d'eau vive peut être possible sur les zones non colmatées. Des zones de graviers oxygénées ont également été recensées, une recharge de granulats sur de telles zones peut-être envisagée pour créer des frayères à truites notamment (espèce cible sur ce contexte et présente sur le tronçon d'après données piscicoles de 2012). Le barbeau méridional est également présent, il apparaît donc pertinent d'agir sur ce secteur pour lever les facteurs limitants principaux.

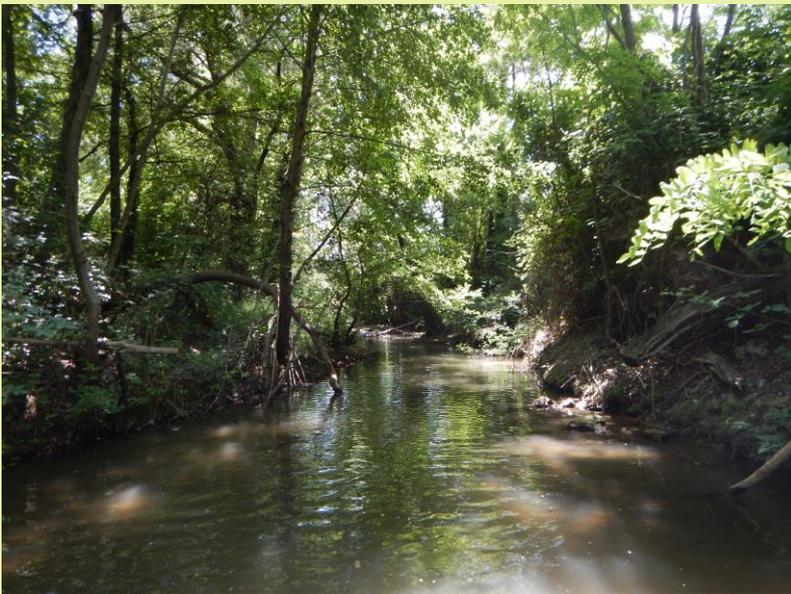
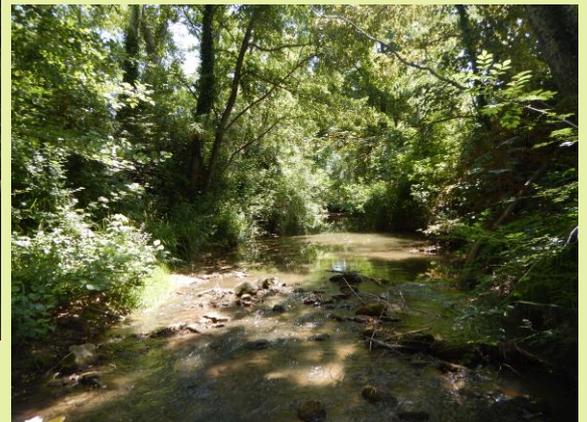
L'impact anthropique est assez marqué sur ce cours d'eau: pollution par lessivage agricole (à mettre en lien avec la mauvaise qualité de l'eau), remblais en lit mineur, traces de détritus.

Les berges sont incisées, érodées et enrochées à certains endroits. Concernant la ripisylve elle n'est pas très bonne, le robinier faux acacia domine et il y a de la canne de provence, ce qui explique l'altération qualifiée de forte pour les espèces invasives. A la vue de ces constats, il peut-être intéressant selon les possibilités d'avoir recours à l'acquisition foncière sur ce secteur afin de reprofiler les berges et mieux gérer la ripisylve.

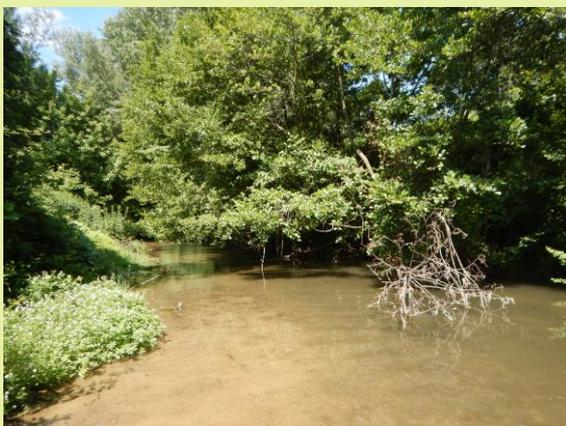
Sur ce secteur, quelques mètres en amont de la confluence avec la Cèze, l'état de la Tave est moyen. Les faciès lentiques (mouille, plat) prédominent et la granulométrie est recouverte de sable sur ces zones. L'eau est trouble. Du fait de la forte présence de sable, il n'y a pas de zones de frayères potentiellement intéressantes. Les habitats piscicoles sont également très peu représentés. En revanche la continuité latérale est plutôt bonne, un atterrissement arboré et arbustif crée un bras secondaire en rive gauche mais sa partie amont est peu accessible.

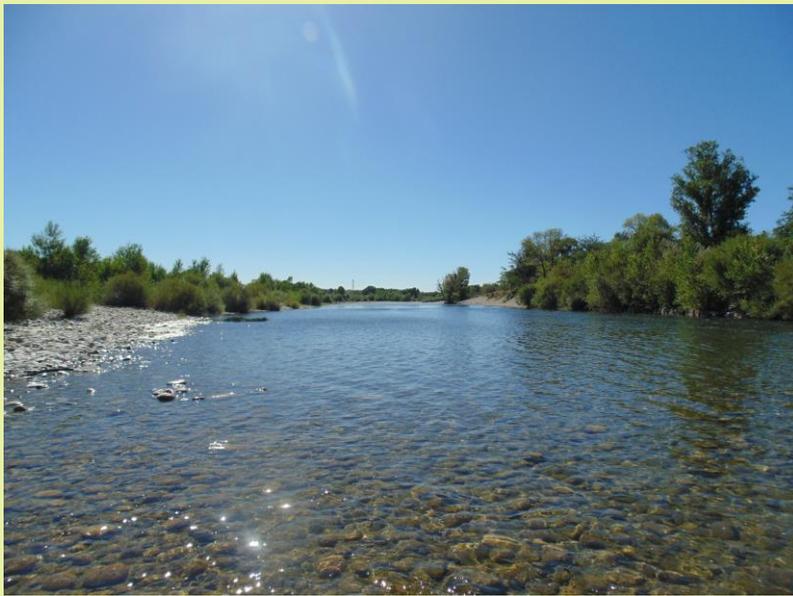
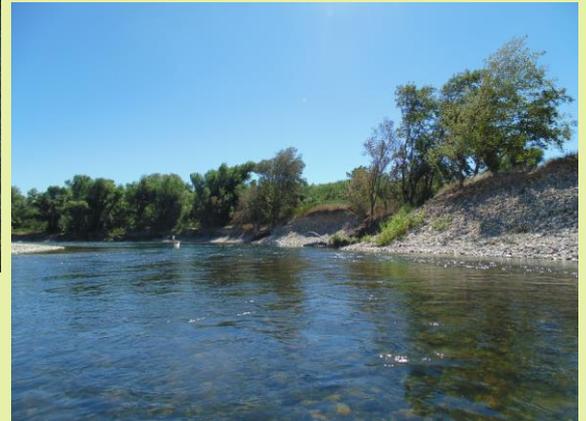
L'Ardèche aval est en bon état. Les habitats piscicoles sont moyennement représentés mais la ripisylve et les zones profondes offrent des abris pour la faune piscicole. En période estivale, le cours d'eau connaît un développement algal modéré au vu de l'ensoleillement du secteur mais ce facteur ne perturbe pas la vie piscicole étant donné les débits et la quantité d'eau présente en été. La dynamique de ce cours d'eau permet l'autoépuration et le rechargement sédimentaire par l'érosion des berges.

Les noues de grandes surfaces offrent des potentialités de reproduction pour le brochet afin qu'il puisse accomplir son cycle biologique, mais celles-ci sont à améliorer afin d'être optimales et améliorer ainsi la capacité de recrutement. Un seuil en amont du secteur et un seuil en aval à la confluence avec le Rhône ne permettent pas à l'Apron du Rhône, espèce en voie de disparition de pouvoir circuler librement dans le cours d'eau.

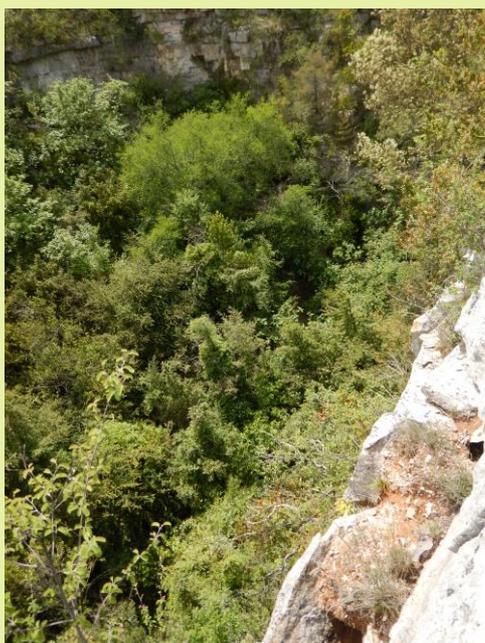
CONTEXTE: L'Aiguèze

Secteur en assec et inaccessible (source de l'Aiguèze)

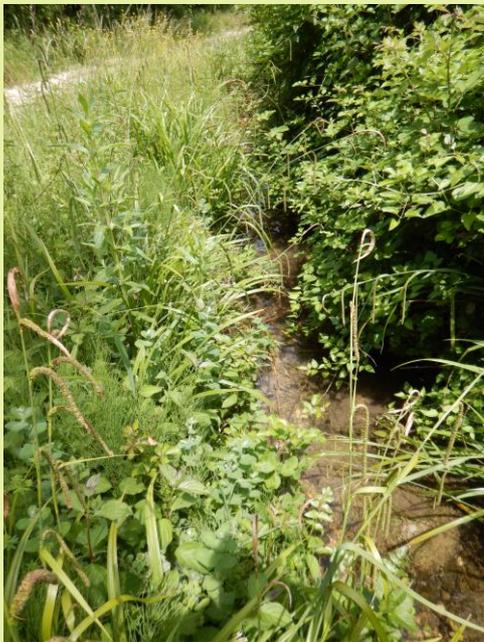
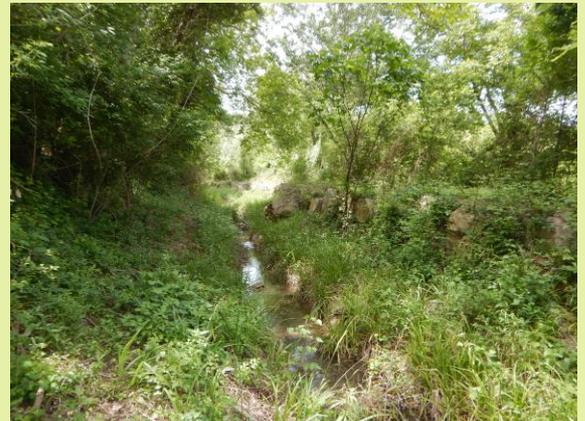
CONTEXTE: L'Aiguèze

Les principaux facteurs limitants sur ce secteur situé à Laval-Saint-Roman sont le manque de frayères à truites fario et de continuités latérales. Sur ce secteur, la largeur du lit mineur est faible et la lame d'eau assez faible. Le milieu n'est pas optimal au développement et grossissement de la truite mais ceci est naturel. Pas d'actions particulières ne sera prévu sur ce secteur, les enjeux sont faibles.

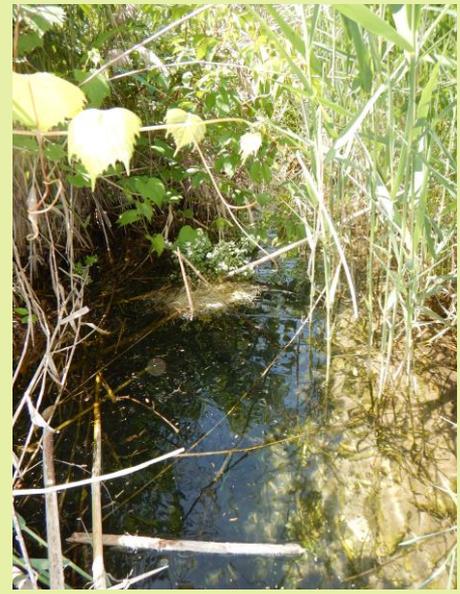
CONTEXTE: L'Aiguèze

Secteur en assec avec zones refuges

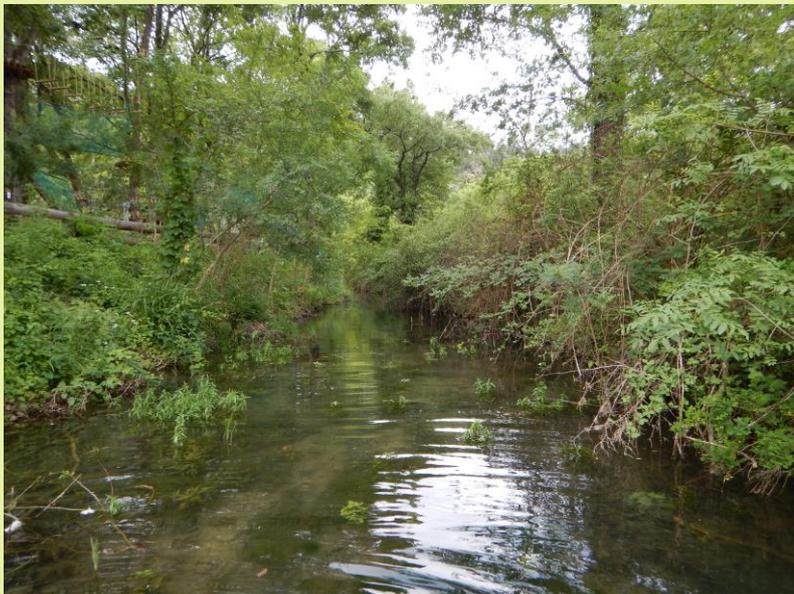
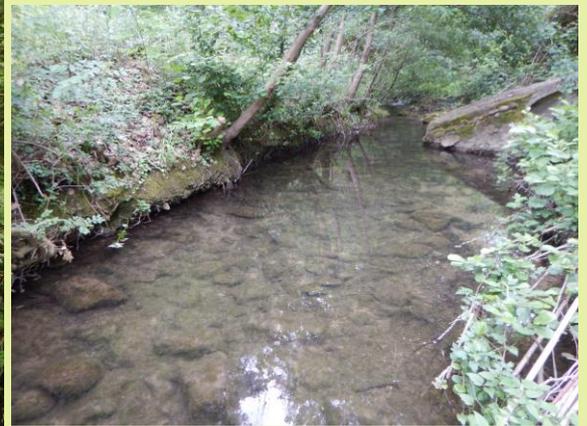
Ce secteur se situant sur la partie aval de l'Aiguèze est en état moyen. La diversité des faciès est assez bonne et les habitats piscicoles sont moyennement représentés. Toutefois des brochets, perches, truites, goujons et vairons ont été observés durant les prospections. Le facteur limitant le plus impactant s'avère être le colmatage par des concrétions calcaires notamment sur les radiers. De plus, un développement algal a été observé sur les faciès lenticules. Ainsi la reproduction naturelle apparaît limitée pour la truite fario sur ce secteur mais l'accueil et le développement des truites sont possibles grâce à la présence de caches et l'absence notable d'autres altérations que le colmatage.

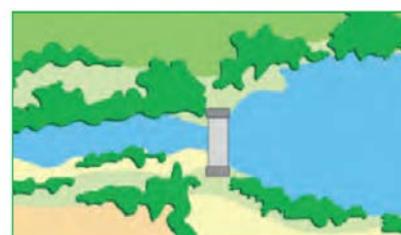
Ouvrage infranchissable et « effet retenue »

**Figure 1 : Arasement complet d'un ouvrage** (source : AE Artois Picardie, recueil d'opérations de restauration des cours d'eau)

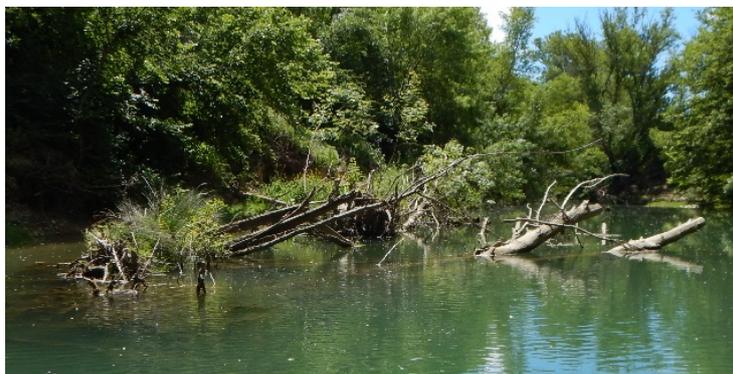
## 2) Création d'abris ligneux dans le cours d'eau

*Concerne plutôt les secteurs intermédiaires et cyprinicoles (milieux assez profonds)*

### Description technique de l'action :

D'un point de vue technique cette action est assez simple à réaliser et se réalise en trois temps :

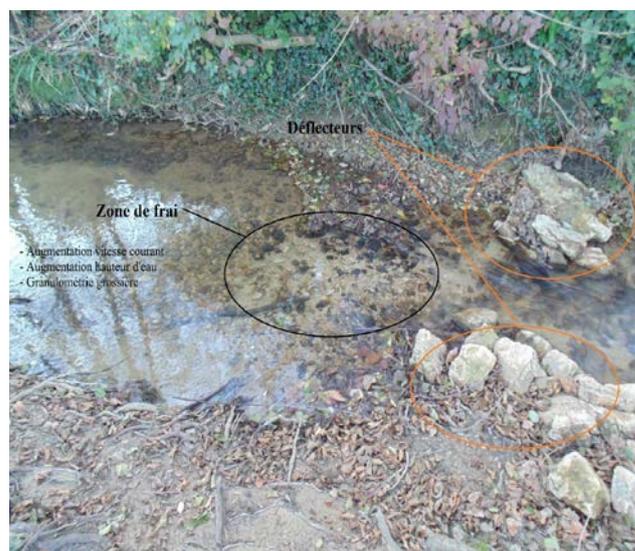
Figure 1 : Exemple de mise en place d'épis déflecteurs dans le cadre d'une restauration de frayère à truites sur la Vionne

Les déflecteurs seront confectionnés à l'aide de matériaux naturels : blocs, pierres, fagots, rondins. Leur dimensionnement ne doit pas excéder le tiers de la section mouillée (se référer à la fiche technique FT-02 pour plus de détails).

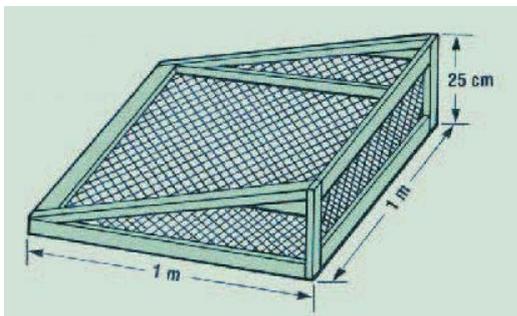
Figure 3 : Dimensionnement du casier frayère (source : Hydrosphère)

1) Construire la caisse (figure 3) : tiges de bois (3 à 4 cm de côté) ; grillage (maille de 5 à 10mm de diamètre) et clous

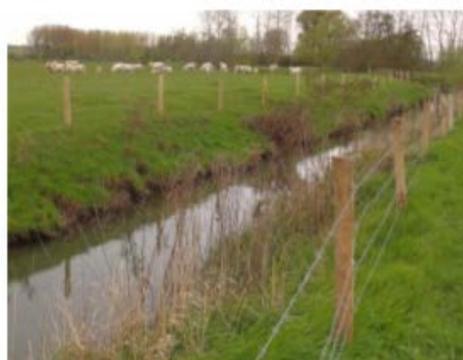
Figure 1 : Clôture à fils barbelés (source : Union des syndicats d'aménagement et de gestion des milieux aquatiques)

- un piquet en châtaignier ou robinier de 2m (dont 1,3m hors du sol) disposés tous les 3 à 4 mètres
- Prévoir des jambes de force dans les virages ou des poteaux d'angles
- 4 rangées de fils barbelés disposés entre 30 et 130 cm
- Il est possible d'utiliser des tendeurs (tous les 50 mètres environs) pour élargir la distance entre les piquets

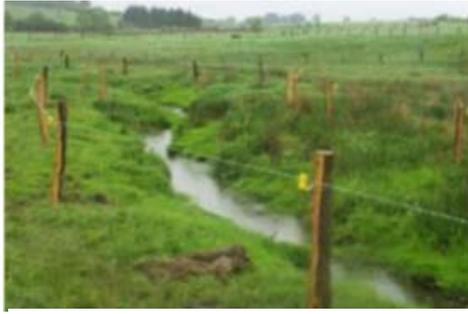
Figure 2 : Clôture électrique (source : Union des syndicats d'aménagement et de gestion des milieux aquatiques)

Pour les clôtures électriques :

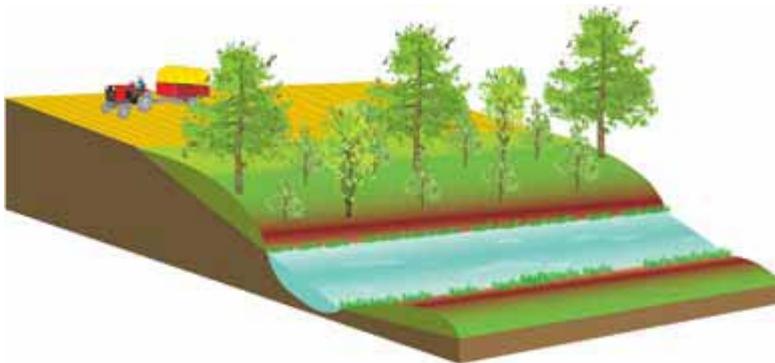
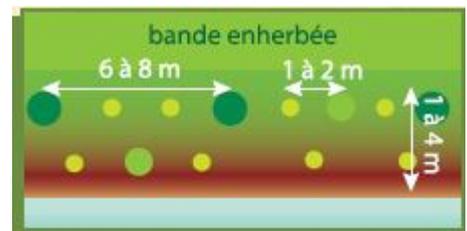
A) Ripisylve de faible emprise avec une à deux rangées de plants.  
Exemple en bordure de champs cultivés.

La disposition des plants peut se réaliser de la manière suivante :
